# Teruggave richtlijnen

**IVECO**  
CERTIFIED PRE-OWNED

Uitwendige indruk van  
het **voertuig**

**Bijlage voor de  
richtlijnen**  
van cng voertuigen

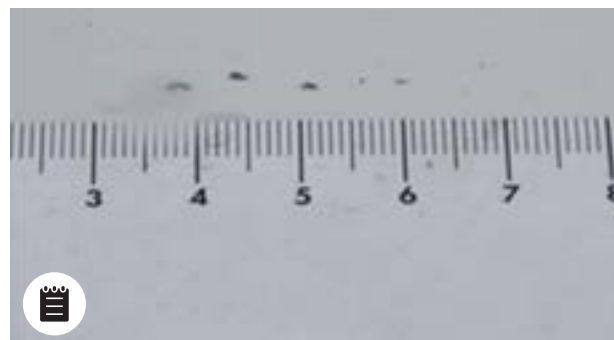
Schaafplek  $\leq 5$  mm in diameter en  $\leq 20$  steenslagschades

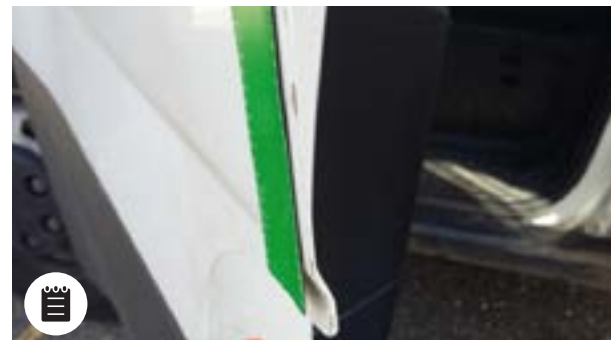
Schaafplek op deurrand

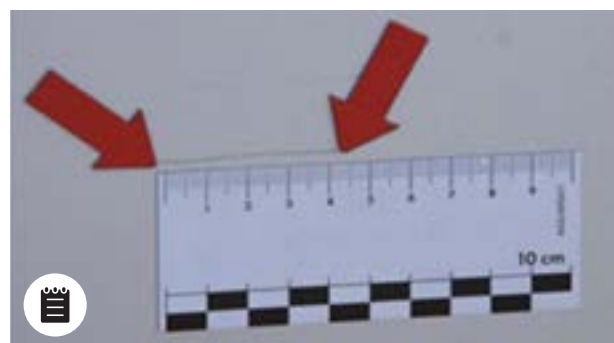
Polijstbare schade of kras  $\leq 50$  mm

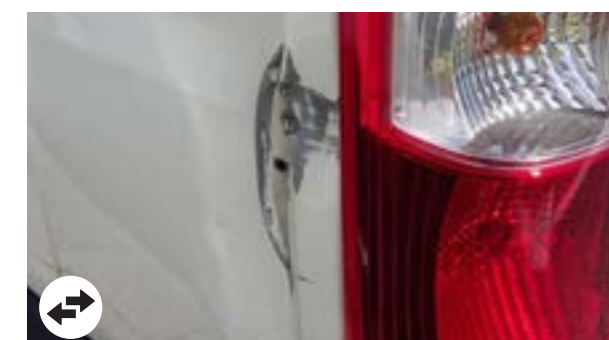
Deuken > 20 mm in diameter, veranderde lak, hagelschade of duidelijke putten  
NB: Smart repair mogelijk bij individuele, duidelijke putjes als de lak niet wordt gewijzigd

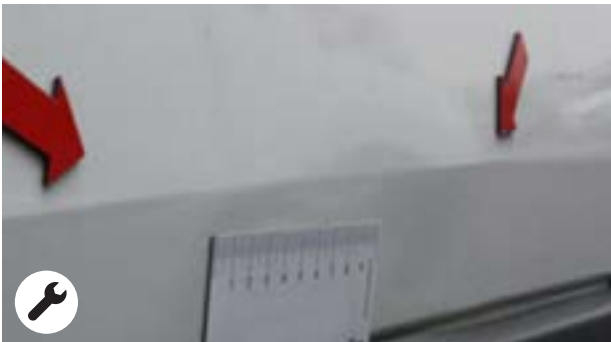
Defect: Vervormd paneel na reparatie

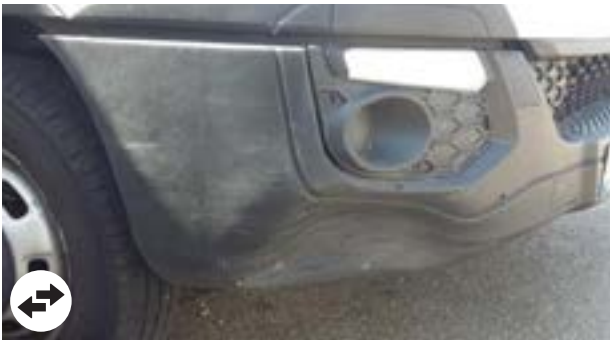
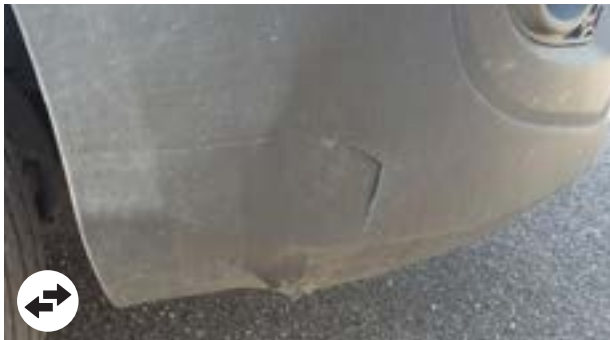
Defect, verwijderen van materiaal of vervorming niet economisch te repareren of niet haalbaar

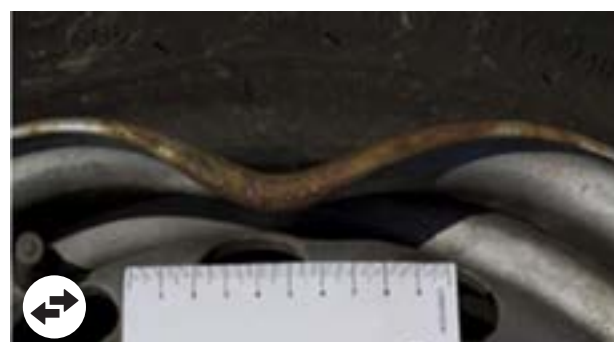
Velgbed beschadigd, niet goedgekeurde velg. Beoordeling van de afmetingen om de veiligheid van het voertuig te controleren

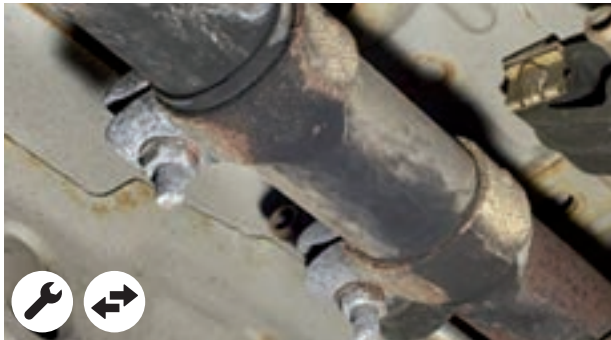
Aanwezigheid van lekkages

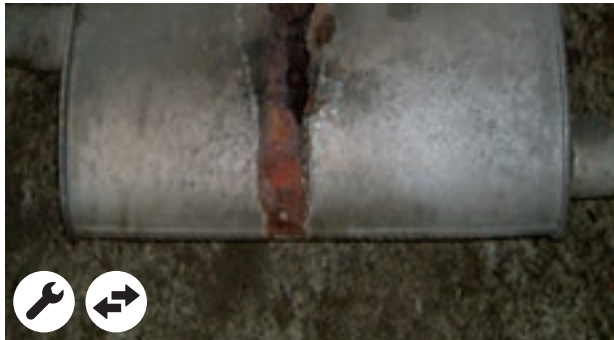
Roest

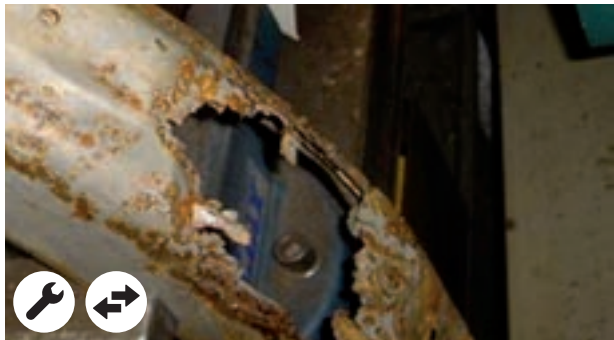
Ontbrekende uitrusting, bijv. uitlaatdelen gescheurd of vervormd

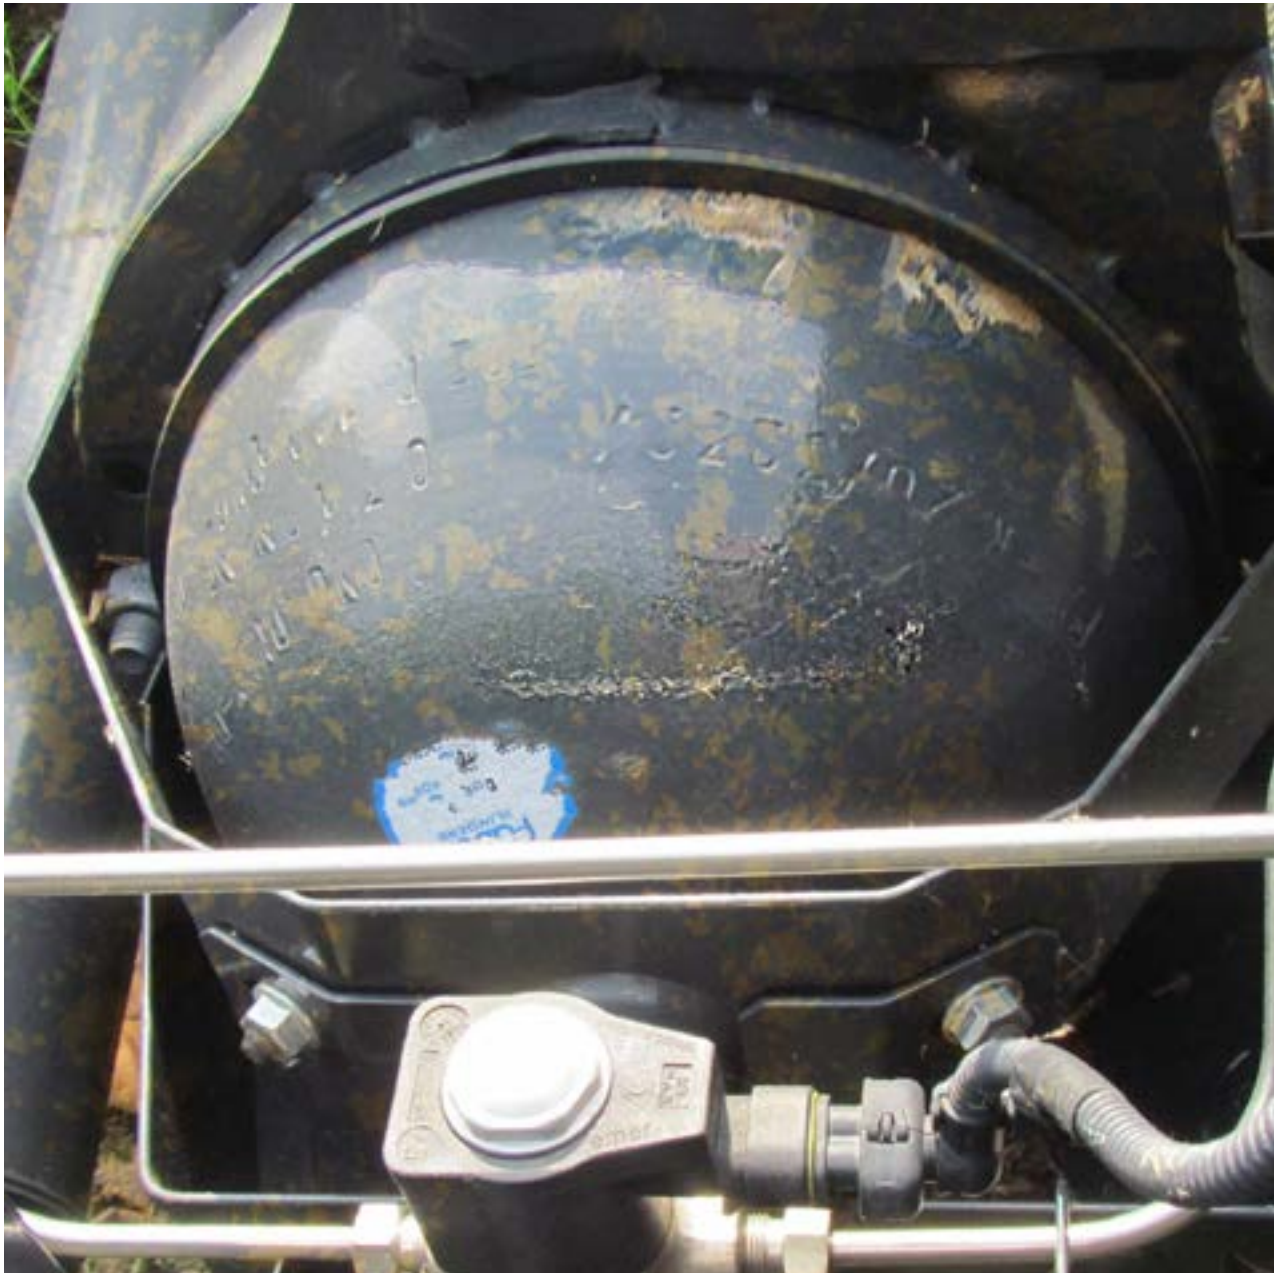
Originele identificatiemarkeringen op CNG-cilinders afwezig of onleesbaar

- vergoeding voor vervanging van CNG-tank door een nieuwe.

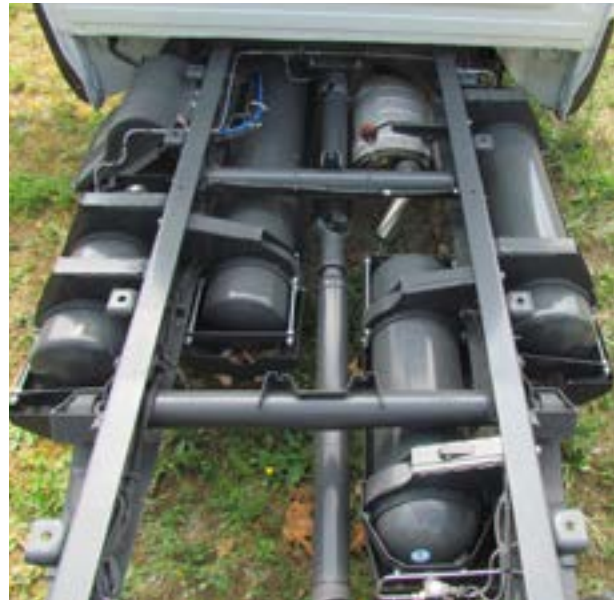
CNG-tank moet in goede staat worden geretourneerd, zoals geïllustreerd op de foto's.

**Opmerkingen:** Volgens de regelgeving UN ECE R110 moet elke cilinder ten minste elke 48 maanden na de datum van ingebruikname op het voertuig (voertuigregistratie) en op het moment van herinstallatie visueel worden geïnspecteerd op uiterlijke schade.

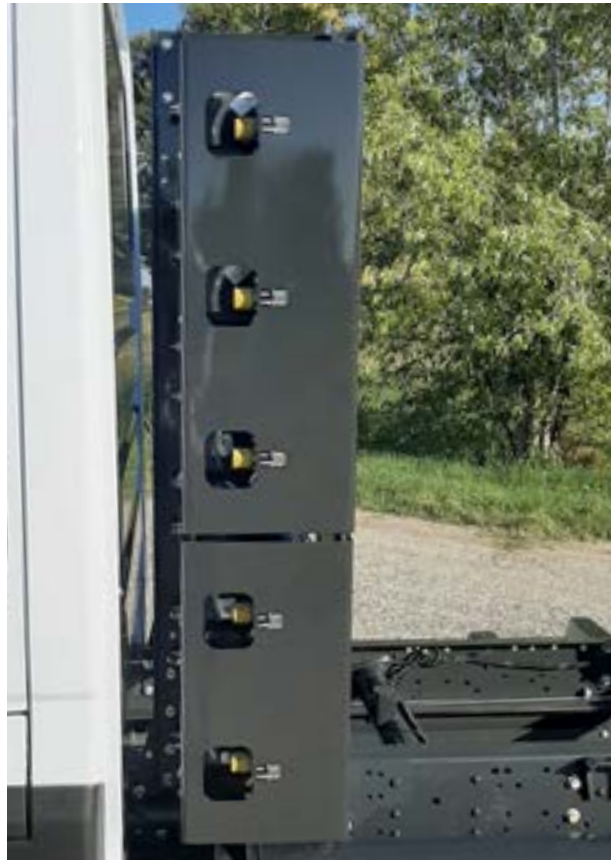
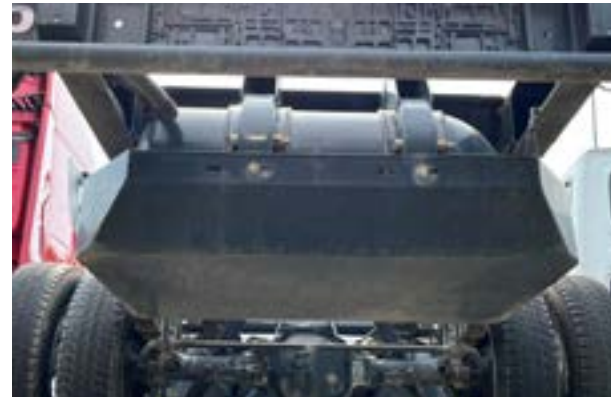
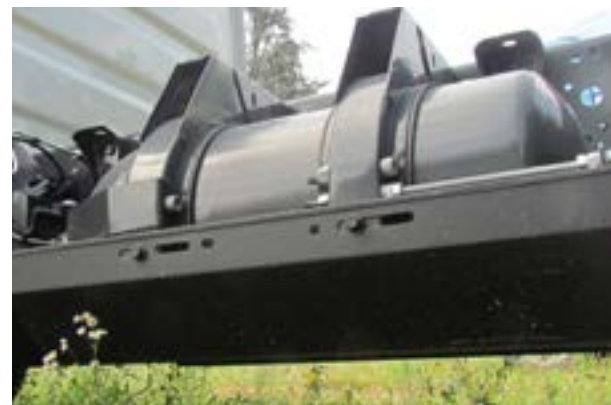
Beschermkappen voor de CNG-tanks moeten in de juiste staat worden geretourneerd, zoals geïllustreerd op de foto's.

Deuken, beschadigingen, roest en/of krassen die de functionaliteit en veiligheid niet aantasten, worden geaccepteerd.

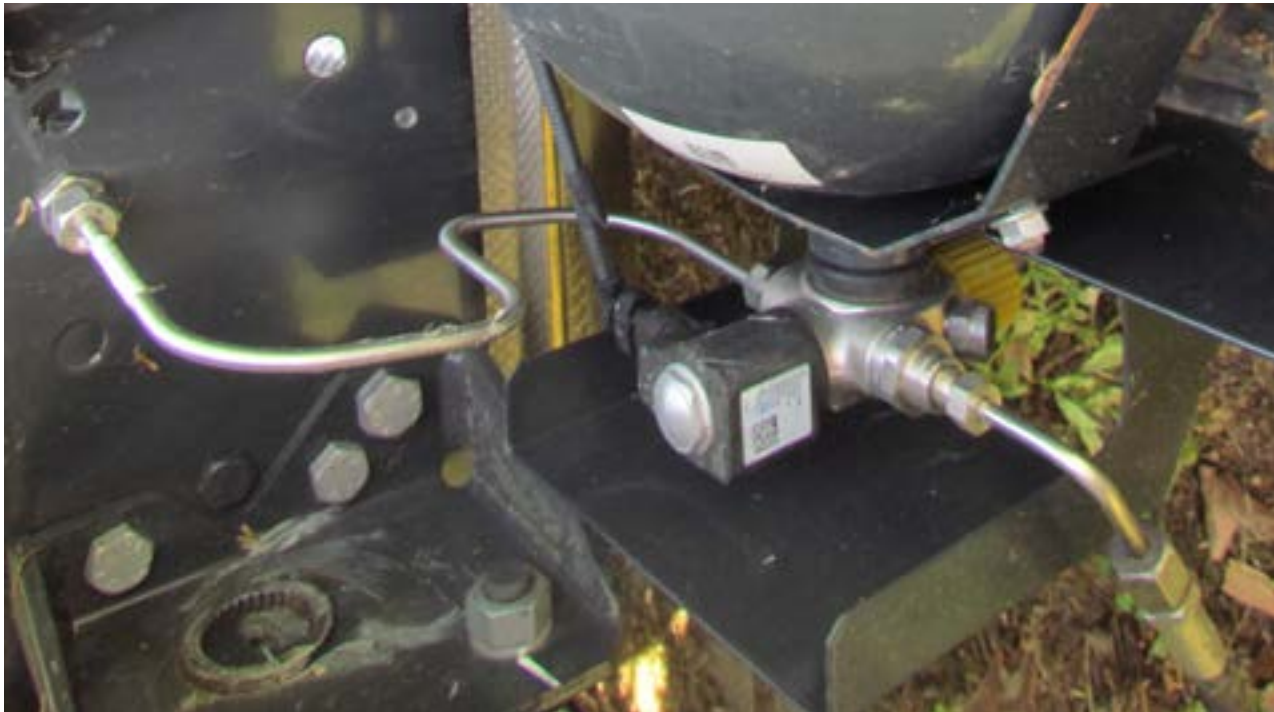
Roest, deuken, breuken en/of krassen  
 • vergoeding voor vervanging van leidingen.

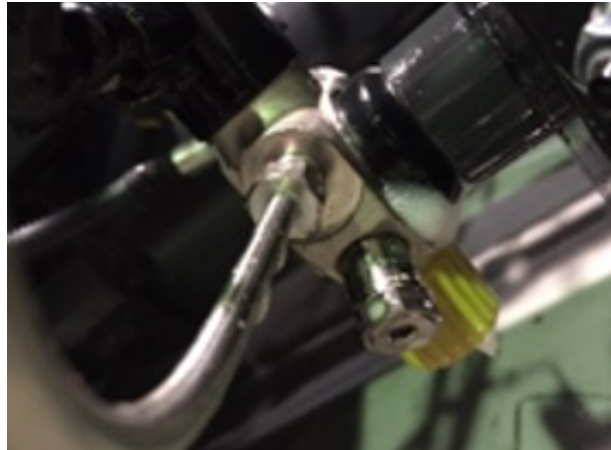
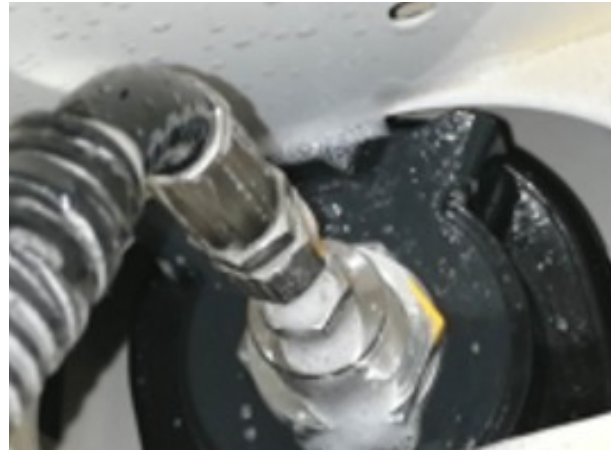
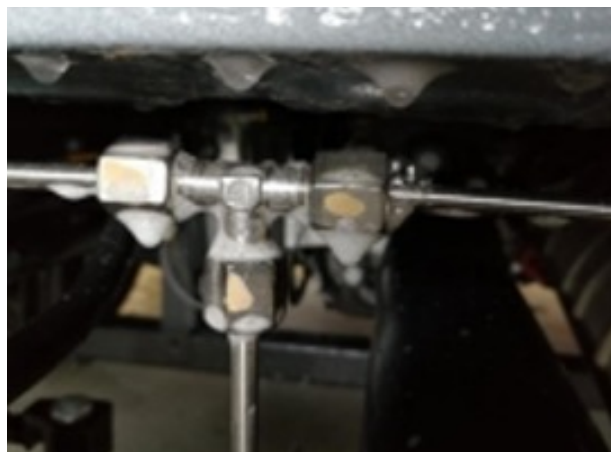
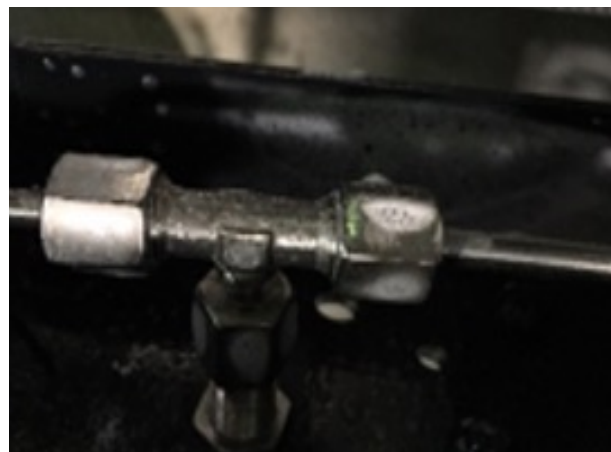
1. Gebruik een spray (speciaal voor lekkage detectie).
2. Op diverse gevoelige koppelingen.
3. Een lekkage zou bubbels moeten genereren zoals afbeeldingen in het rode voorbeeld.

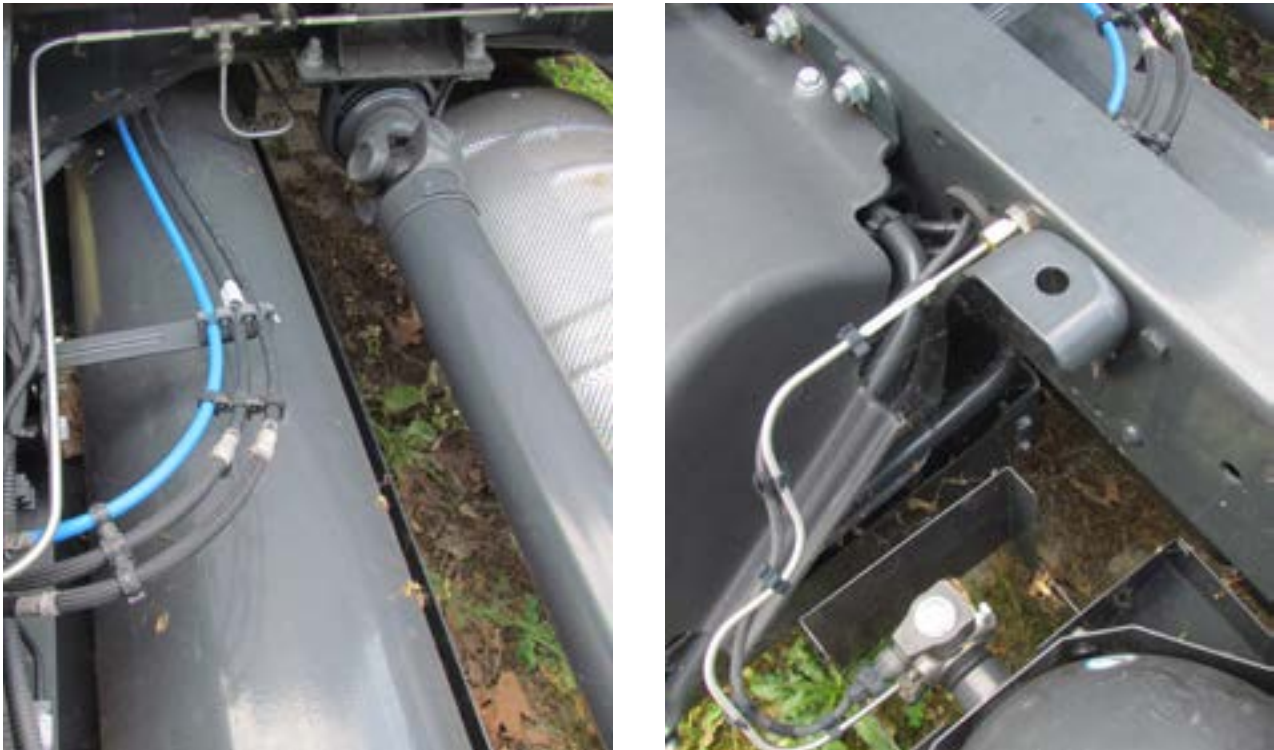
Controleer de status van de benzineleidingen (geen lekkages, geen tekenen van diepe krassen).  
Brandstofleidingen moeten in goede staat worden geretourneerd, zoals afgebeeld op de afbeelding

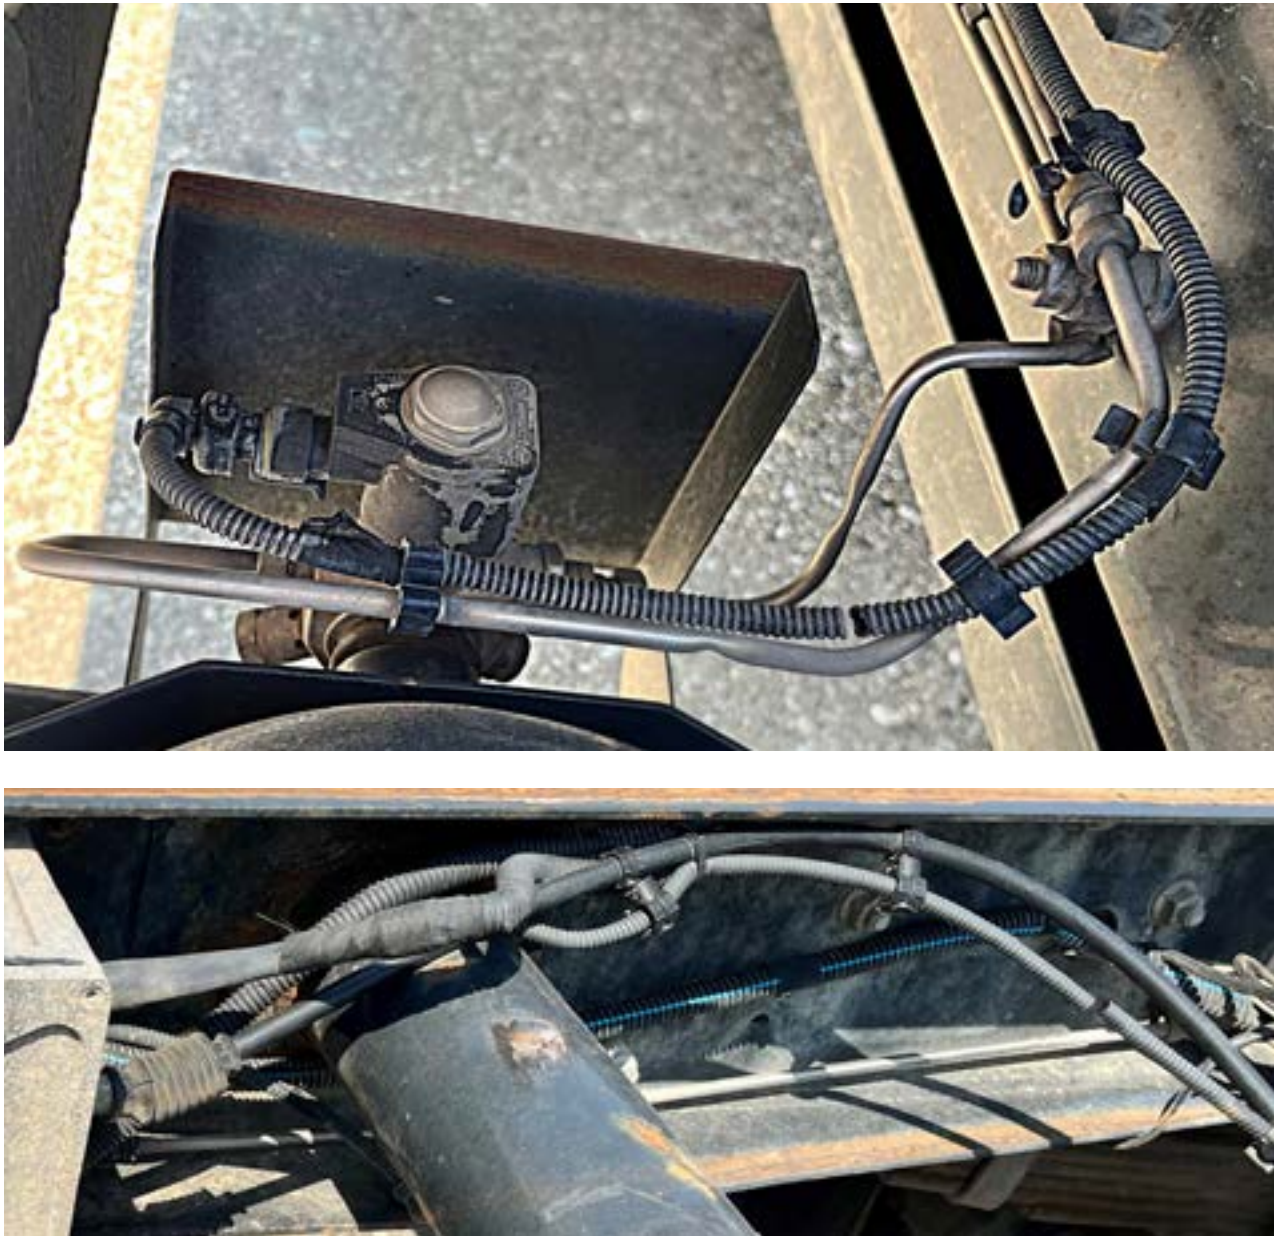
Lekkages of constatering diepe krassen

- vergoeding voor vervanging brandstofleidingen
