**FAIR BIJ AANKOOP  
FAIR BIJ INNAME**

**De schadecatalogus van IVECO**

## BUITENAANZICHT VOERTUIG

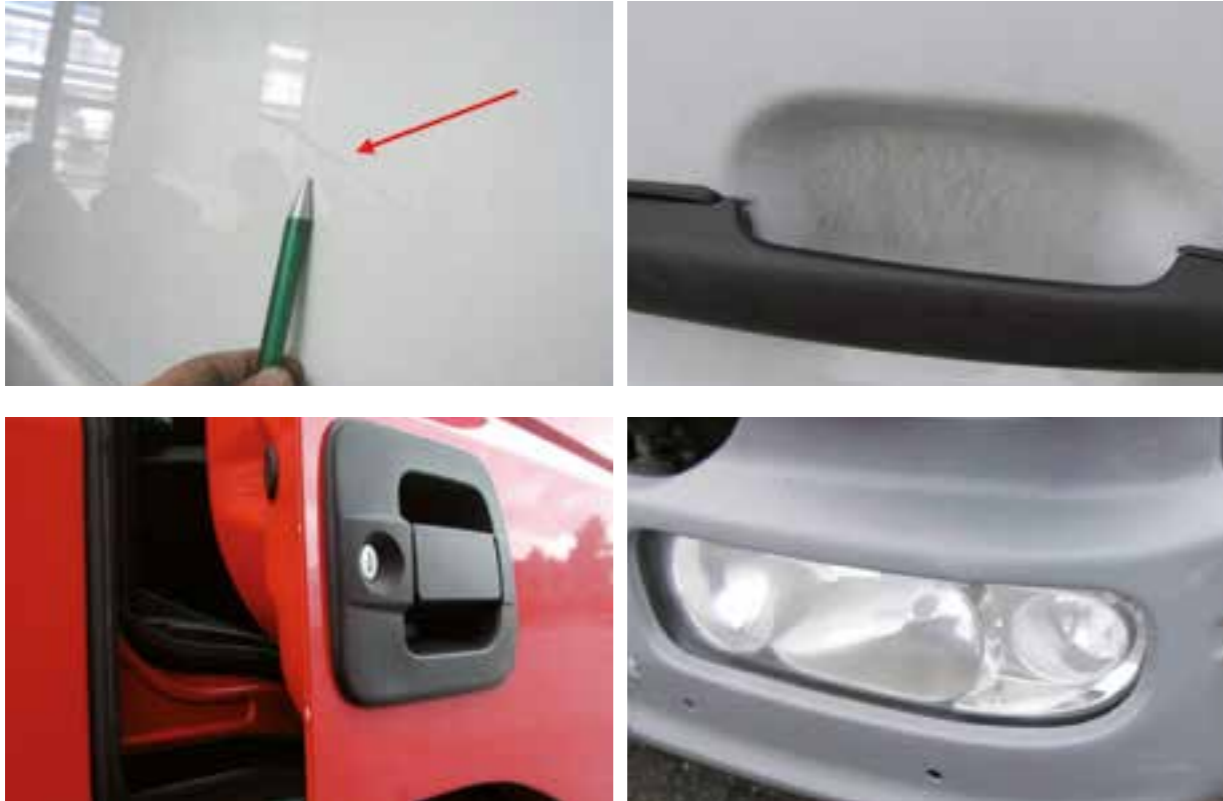
- Lichte, oppervlakkige krassen (polijstbaar)
- Lichte afschaving van de lak, bv. aan deurranden
- Lichte steenslag (niet tot in de grondlak) aan de voorkant van het voertuig
- Lichte aantasting door weersinvloeden, voor zover polijstbaar
- Lichte sporen, zoals ontstaan in wasinstallaties
- Lichte lakkrassen bij de laadranden, die bij het laden en lossen kunnen ontstaan
- Geringe kleurafwijkingen als gevolg van het aanbrengen van verschillende soorten lagen, grondmaterialen en kleurverandering door ouderdom

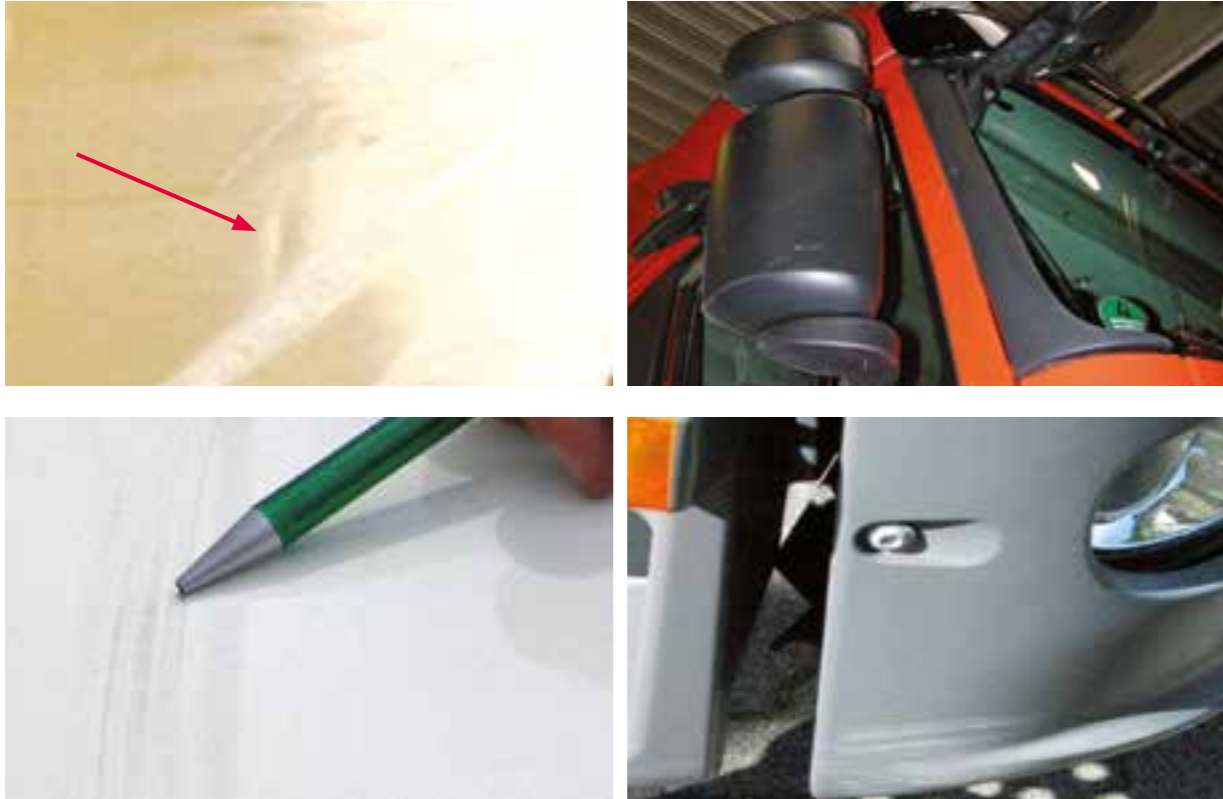
- Niet weg te polijsten krassen
- Krassen met sterke lakafschaving
- Reclamefolie of resten hiervan
- Sterke aantasting door weersinvloeden, waardoor de lak moet worden bijgespoten
- Zware steenslag (tot in de grondlak)
- Afgesprongen lak
- Roestplekken
- Sterke kleurafwijkingen, bv. door bijspuiten van de lak
- Ondeskundige lakreparaties

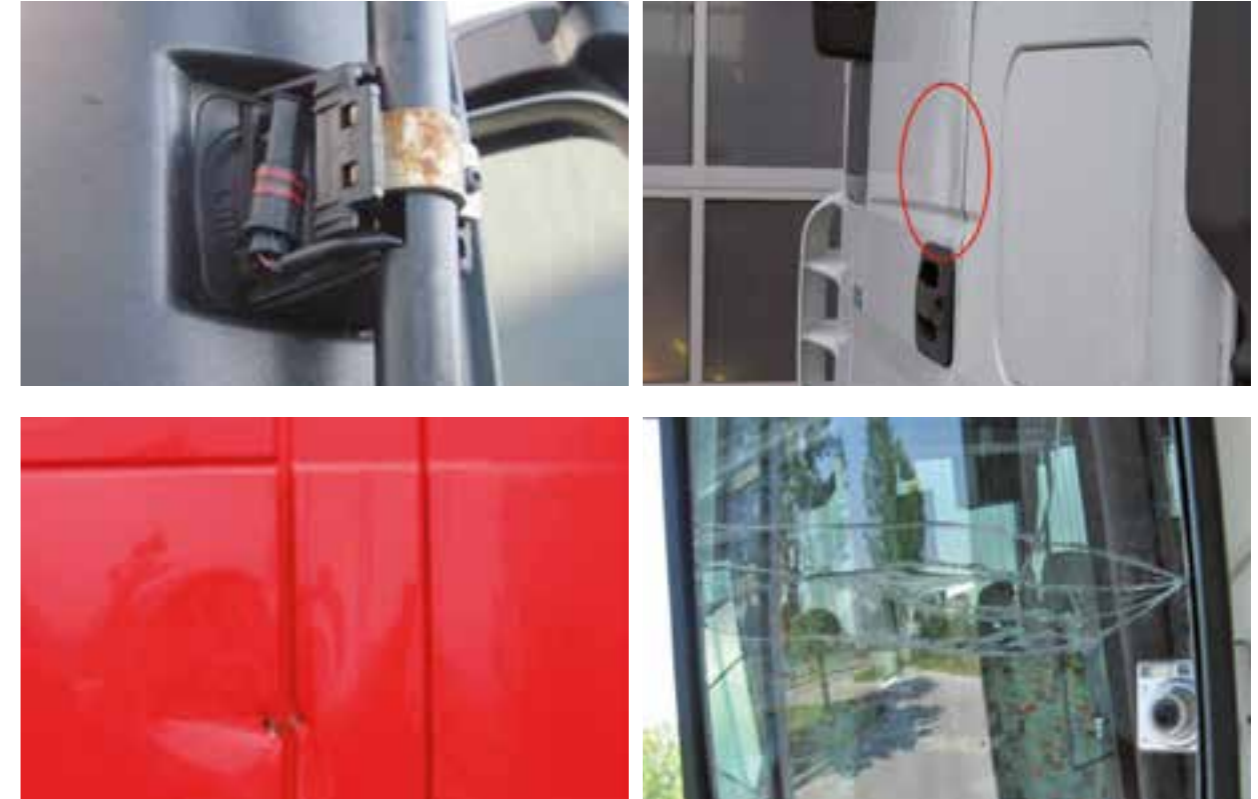
- Lichte parkeerdeuken zonder lakschade die de totaalindruk van het voertuig niet significant aantasten
- Lichte slijtage van stootstrips
- Lichte, oppervlakkige krassen op spiegelbehuizingen

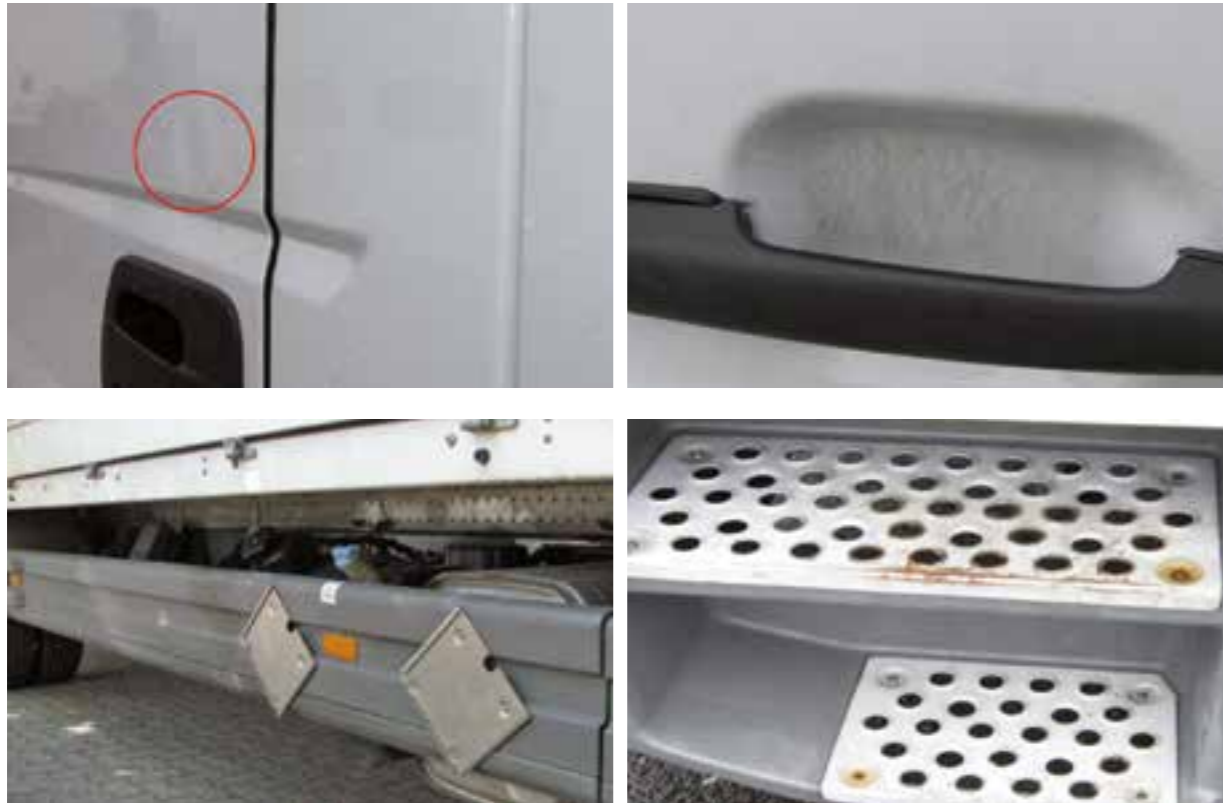
- Grote deuken die de totaalindruk van het voertuig aantasten
- Sterke slijtage, vervorming, barsten en scheuren van spiegelbehuizingen en stootstrips
- Sterke slijtage, vervorming, barsten en scheuren van carrosserie en aanbouwdelen
- Boorgaten voor aanbouwdelen
- Duidelijk zichtbare sporen van een ongeval
- Hagelschade
- Ongevalschade

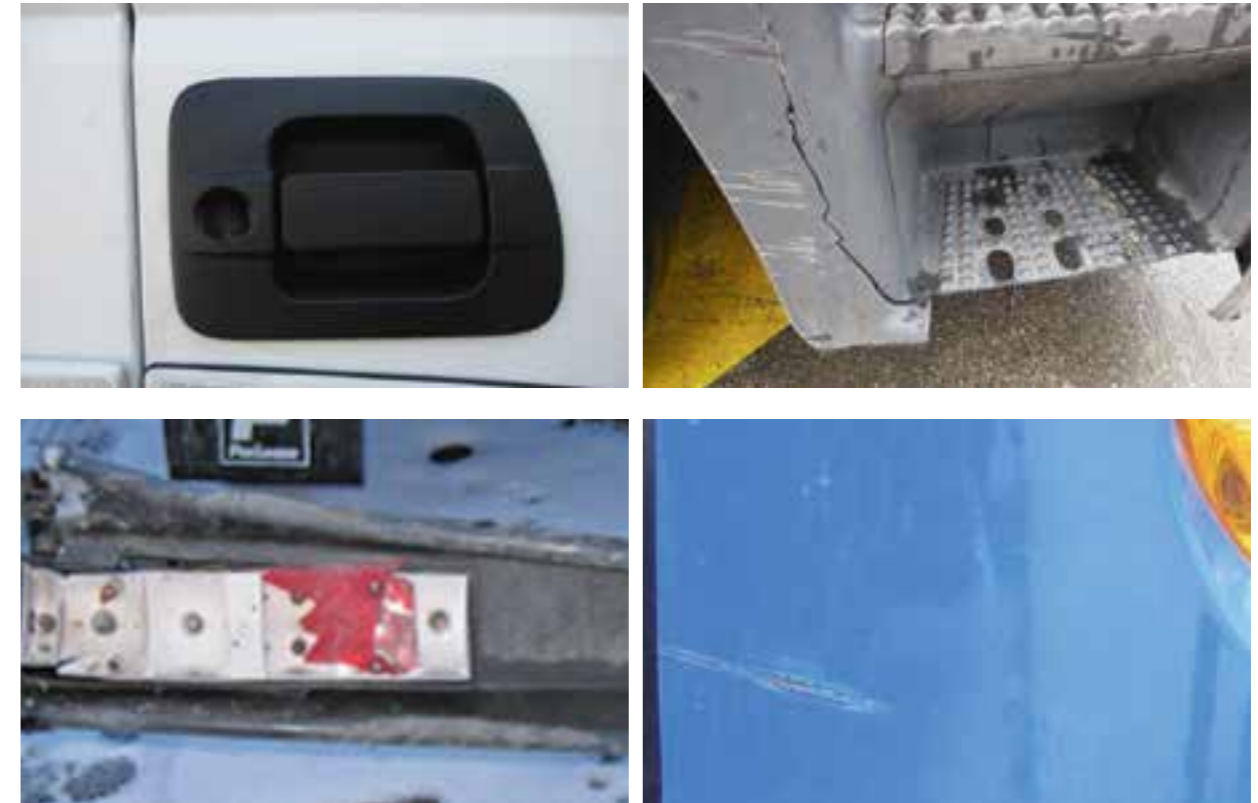
- Lichte deuken zonder lakschade die de totaalindruk van het voertuig niet significant aantasten
- Lichte slijtage van stootstrips
- Lichte, oppervlakkige krassen (polijstbaar), bv. bij de tankdop, motorklep en deurgrepen
- Lichte afschaving van de lak, bv. aan deurranden
- Lichte lakkrassen bij de laadranden, die bij het laden en lossen kunnen ontstaan
- Geringe kleurafwijkingen als gevolg van het aanbrengen van verschillende soorten lagen, grondmaterialen en kleurverandering door ouderdom

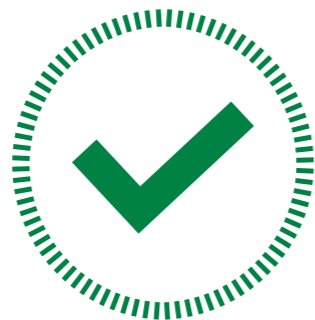
- Lichte, oppervlakkige steenslag op de voorruit, zonder zichtbelemmering (niet relevant voor de technische voertuigcontrole)
- Lichte krassen zonder zichtbelemmering
- Lichte steenslag op koplampen
- Vakkundig gerepareerde steenslagschade, niet in het zicht van de bestuurder

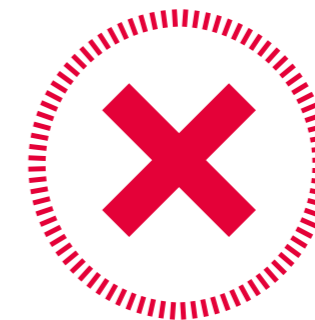
- Steenslag met barstvorming
- Steenslag/krassen met belemmering van het gezichtsveld van de bestuurder (relevant voor de technische voertuigcontrole)
- Barsten en scheuren in koplampen en achterlichten
- Alle beschadigingen die de verkeersveiligheid nadelig beïnvloeden
- Ondeskundige glasreparaties
- Ondichte ruiten of verlichtingsinstallaties
- Lichtinstallaties die niet voldoen aan de technische voertuigcontrole

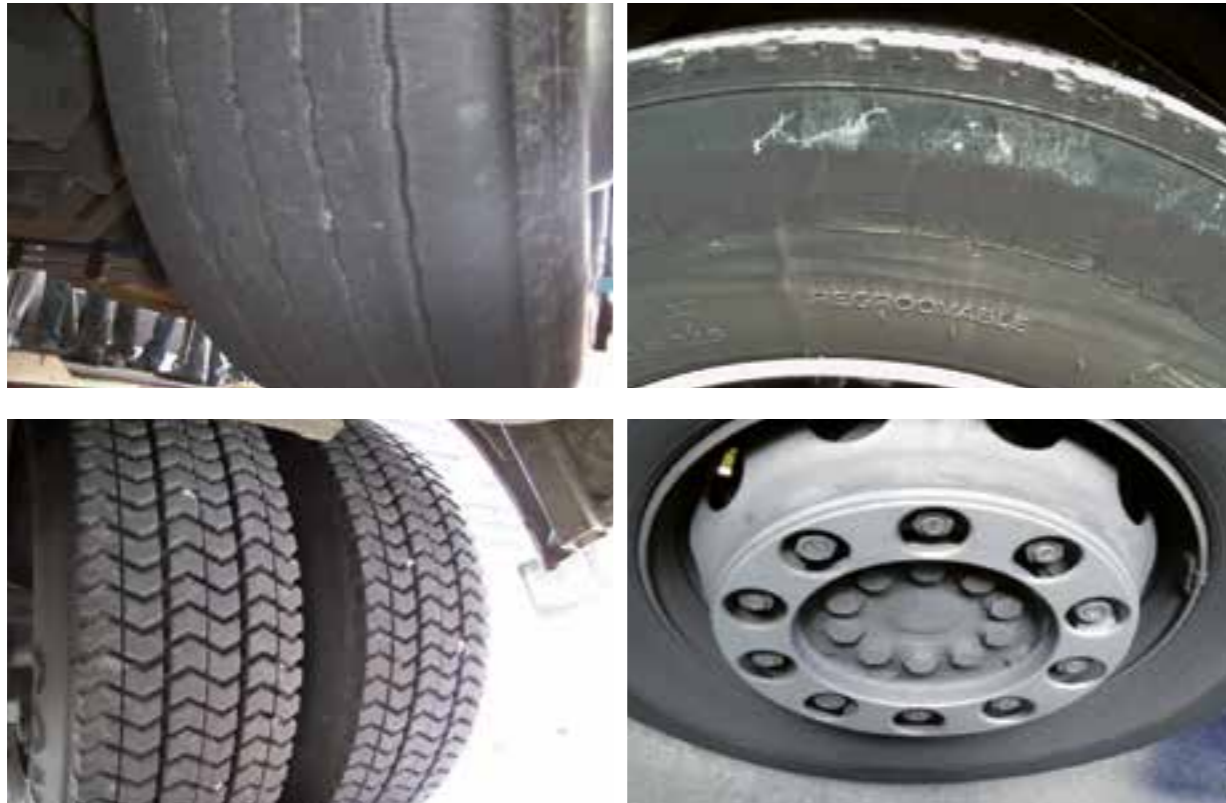
- Profieldiepte min. 5 mm bij middelzware voertuigen en min. 7 mm bij zware voertuigen
- Lichte afschavingen aan de buitenkant van de band
- Geringe inkepingen in het loopprefiel
- Lichte krassen/schuurplekken zonder materiaalverlies bij de velgen
- Lichte corrosie bij stalen velgen
- Lichte beschadiging aan velgen en wioldoppen, die het totaalbeeld niet negatief beïnvloeden

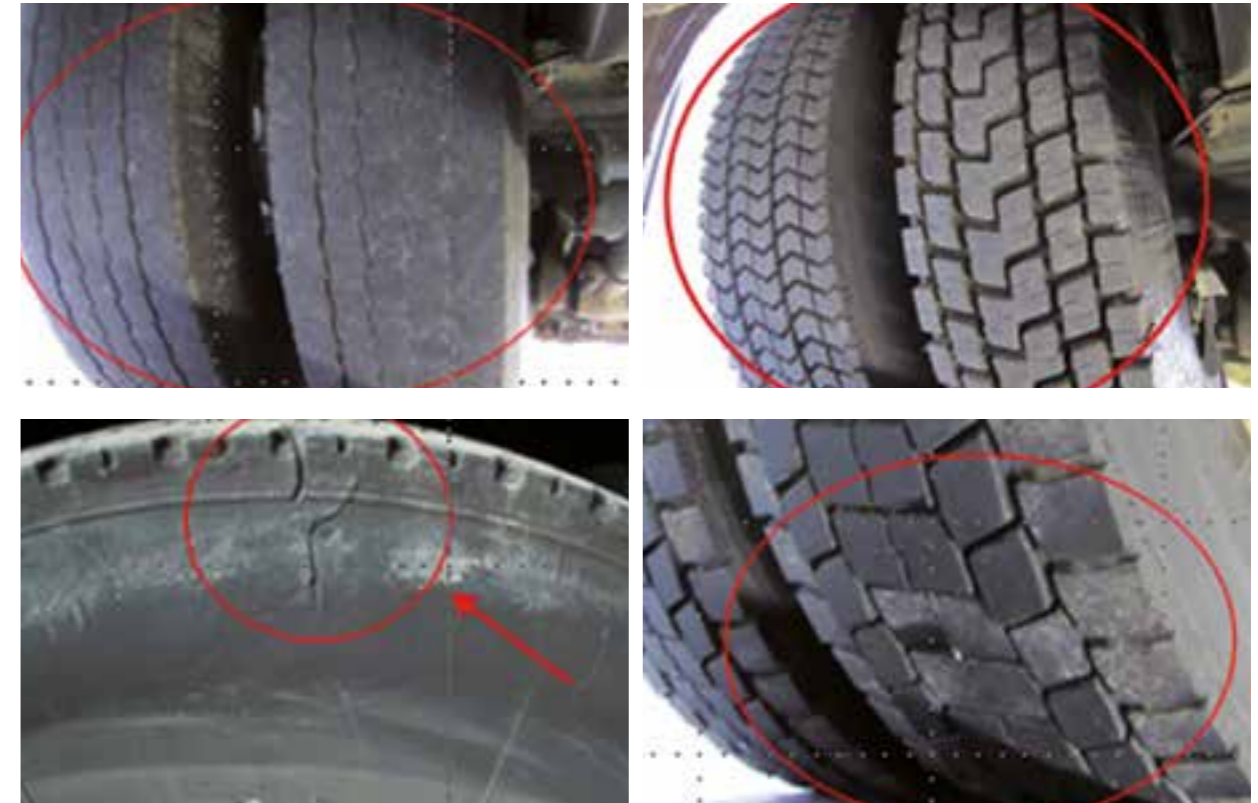
- Scheef afgereden banden
- Profieldiepte < 5 mm bij middelzware voertuigen en < 7 mm bij zware voertuigen
- Sterke afschavingen, geweldschade en inkepingen in loopvlak en flank van de band
- Poreuze en te oude banden
- Banden met zichtbare beschadigingen (scheuren, bulten)
- Scheuren, vervormingen, sterk materiaalverlies, zware lakschade aan velgen en wioldoppen
- Sterke corrosie aan velgen en wioldoppen
- Verkeerde, niet bij elkaar passende banden wat betreft grootte, type, fabricaat en bouwwijze (zomer-/terrein-/winterbanden)
- Banden die niet overeenkomen met de specificaties van de fabrikant

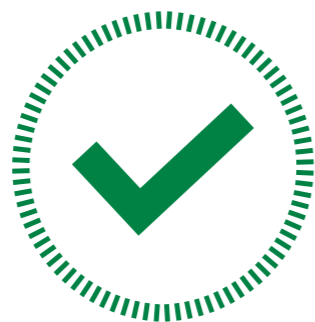
- Lichte lakafschaving aan achter- of zijkant van chassis
- Oppervlakkige afschavingen aan treeplank

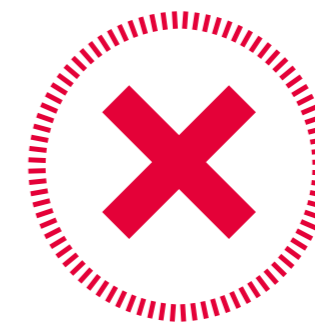
- Diepe krassen tot in de grondlak
- Ontbrekende onderdelen of vervormde aanbouwdelen
- Vervormingen aan het chassis
- Vervormde, gescheurde of ontbrekende treeplanken
- Treeplanken die onvoldoende stevig zijn en niet voldoen aan de veiligheidsvoorschriften
- Gedemonteerde opstapjes
- Vervormde dwarsbalken

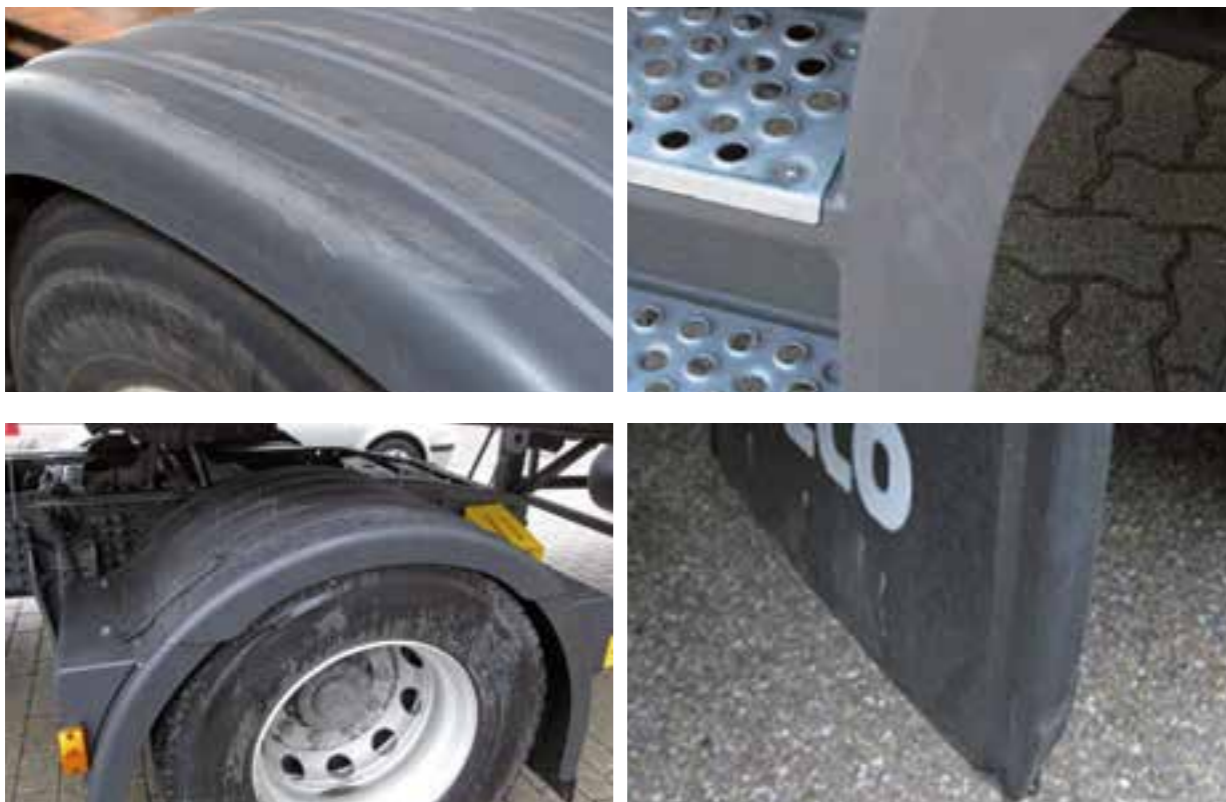
- Lichte, oppervlakkige krassen
- Lichte vervormingen
- Lichte knikken
- Lichte verkleuringen door knikken
- Krassen

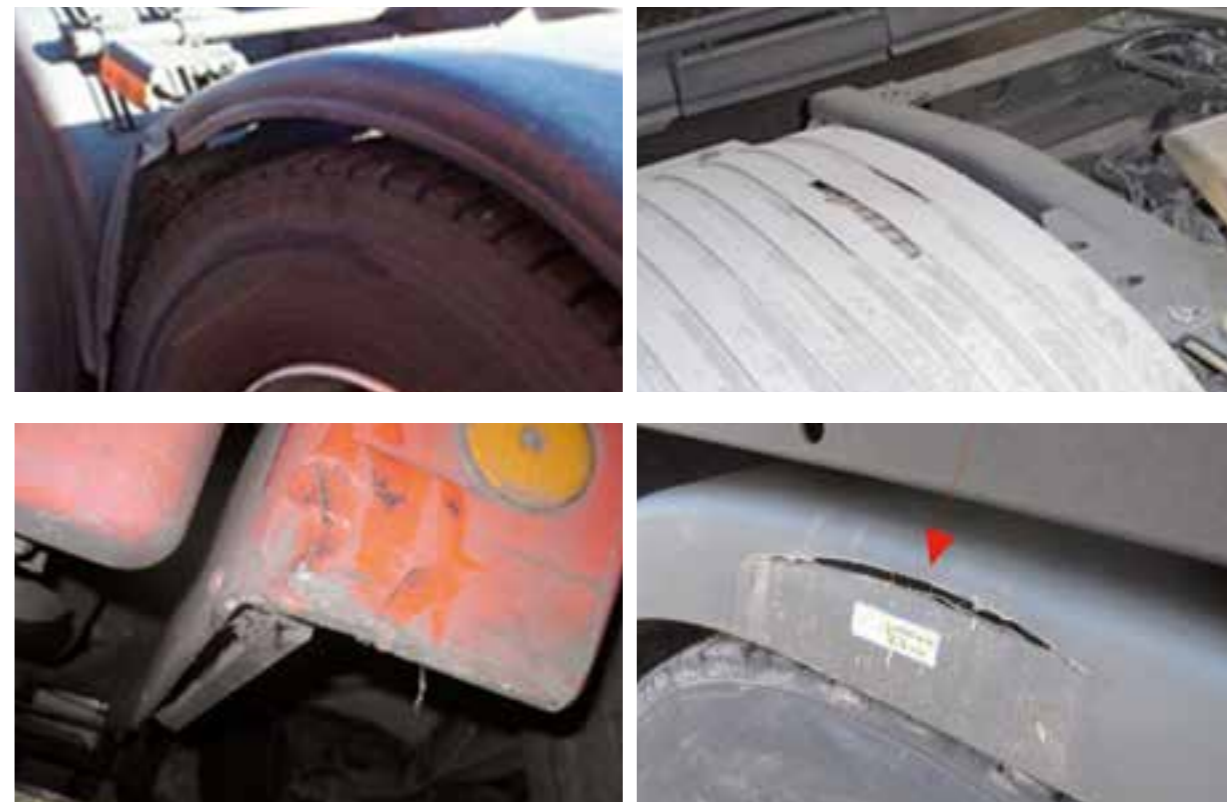
- Diepe krassen
- Scheuren
- Doorgeslepen plekken
- Ontbrekende onderdelen
- Vervormde houders
- Uitgescheurde houders

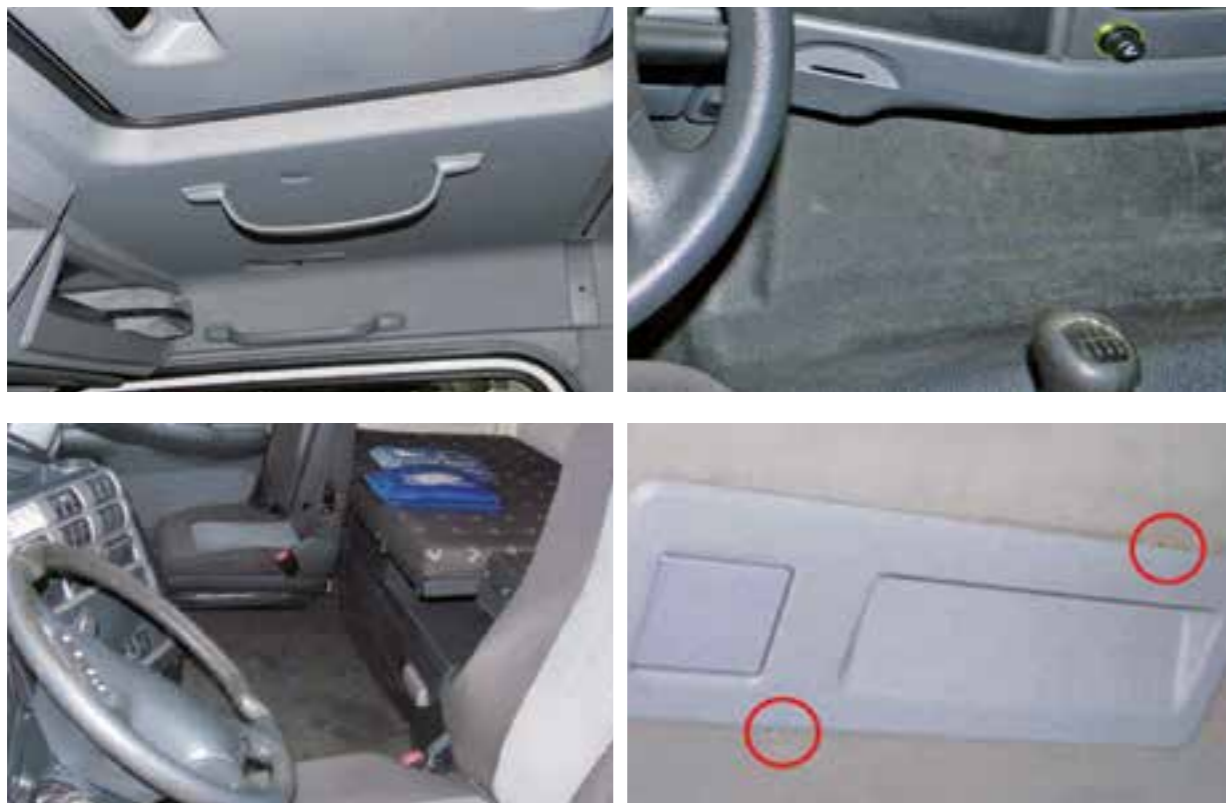
- Lichte kleurveranderingen door de zon
- Lichte slijtage
- Kleine boorgaten uit het gezichtsveld
- Lichte vervuiling die door middel van een normale interieurreiniging kan worden verholpen

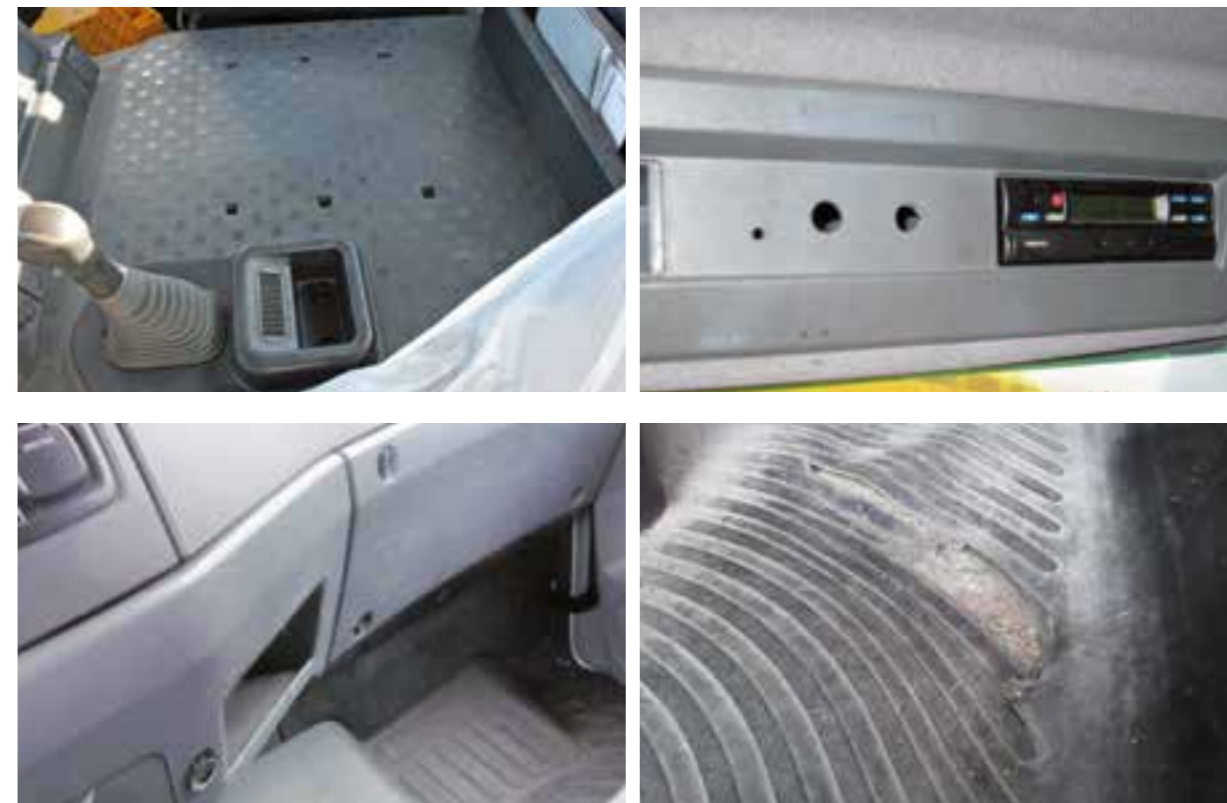
- Sterke vervuiling en vlekken waarvoor intensieve reiniging nodig is
- Buitensporig veel krassen, slijtage en scheuren in vloermatten, zonnekleppen en interieurbekleding
- Boorgaten in het gezichtsveld
- Brandgaten
- Sterke kleurveranderingen
- Ontbrekende uitrusting of interieurbekleding
- Doorgeschuurde vloermatten, zonnekleppen of interieurbekleding
- Duidelijk waarneembare geuren, bv. rook, schimmel, dieren, enz.

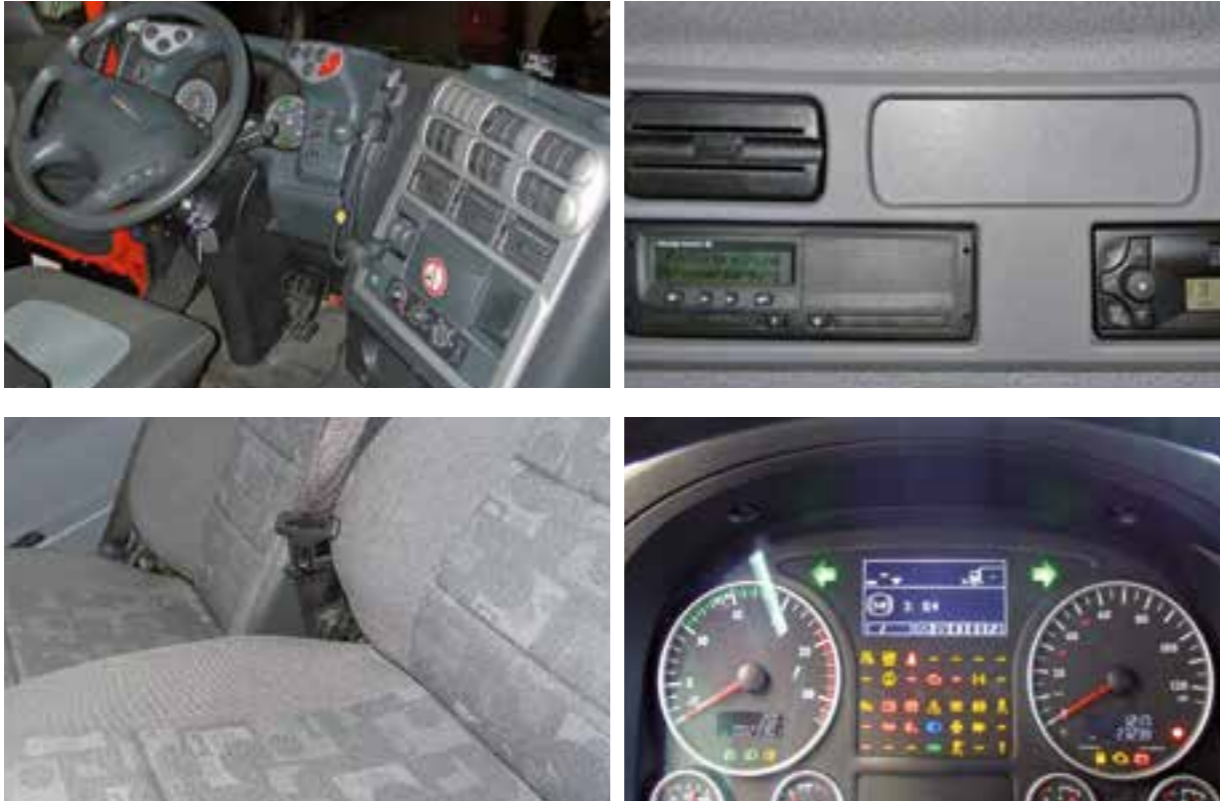
- Lichte kleurveranderingen door de zon
- Lichte slijtage aan stoelen, stoelovertrekken en interieurbekleding
- Kleine boorgaten uit het gezichtsveld
- Lichte vervuiling die door middel van een normale interieurreiniging kan worden verholpen
- Complete en functionele instrumenten, indien beschikbaar met dag- en nachtstand

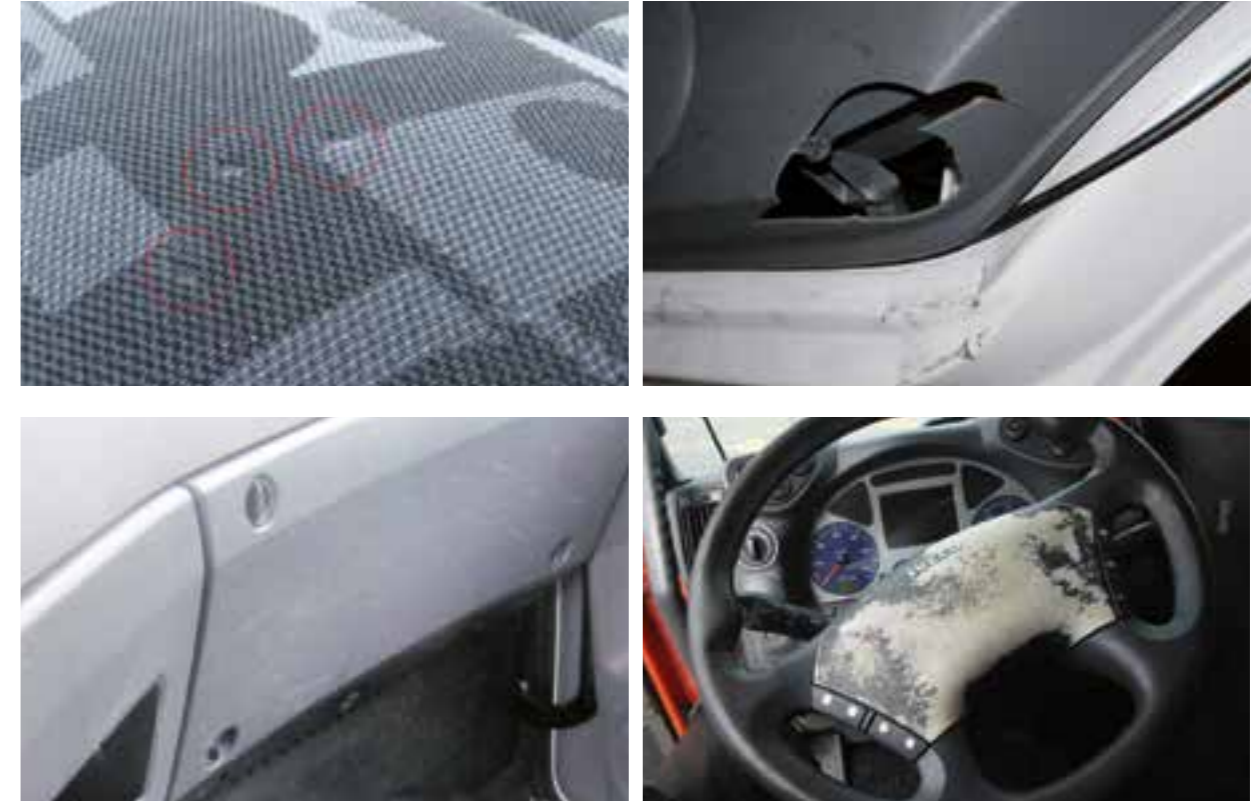
- Sterke vervuiling en vlekken waarvoor intensieve reiniging nodig is
- Stuurbekleding los
- Buitensporig veel slijtage en scheuren in stoelen, vloermatten en interieurbekleding
- Boorgaten in het gezichtsveld
- Brandgaten
- Sterke kleurveranderingen
- Ontbrekende onderdelen van stoelen of bekleding
- Niet functionerende veiligheidsgordel
- Krassen op instrumentenpaneel en overige displays
- Niet functionerende stoelinstelling, instrumenten en displays

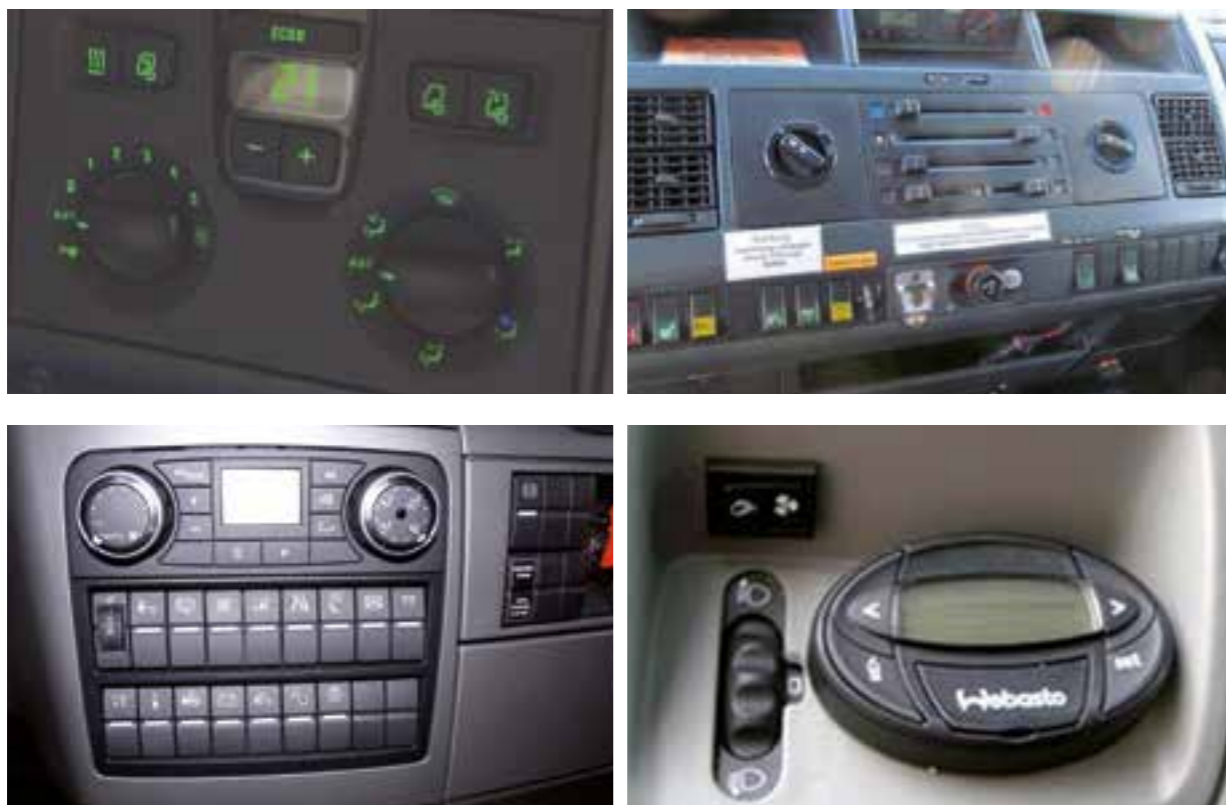
- Lichte kleurveranderingen door de zon
- Kleine boorgaten uit het gezichtsveld
- Lichte vervuiling die door middel van een normale interieurreiniging kan worden verholpen

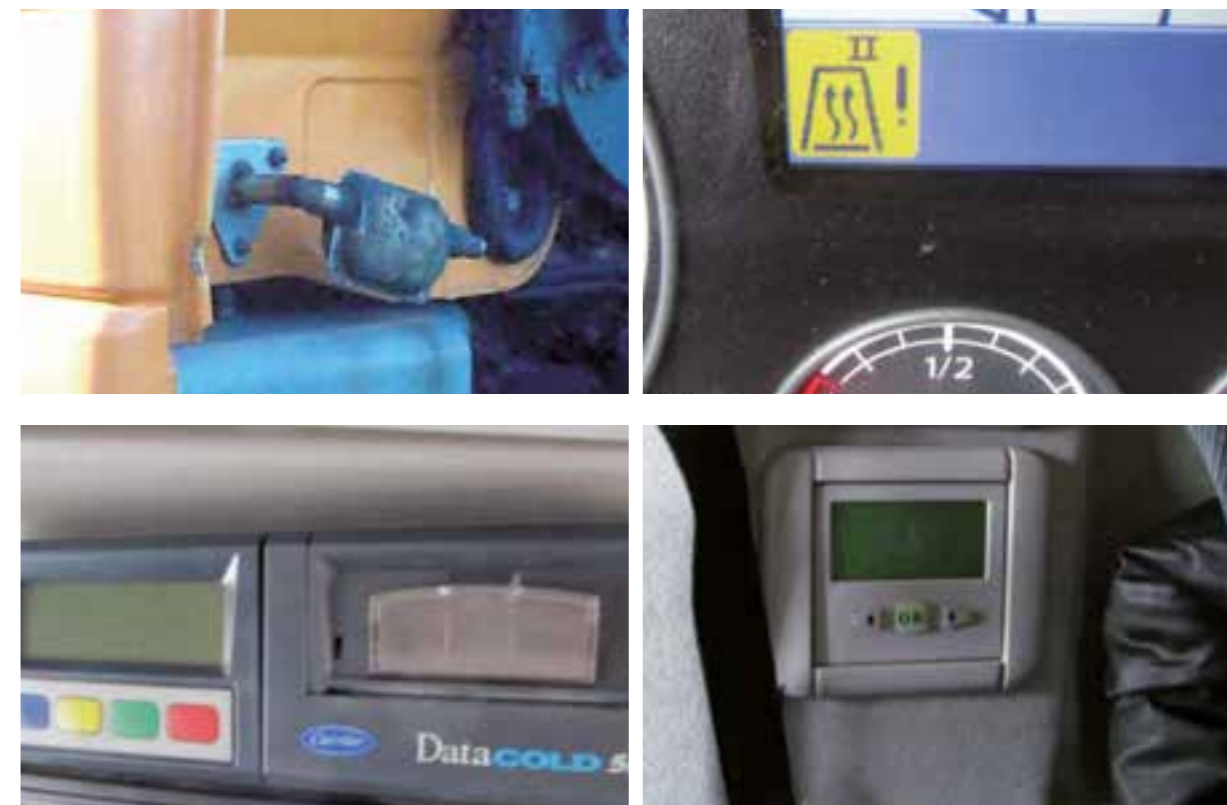
- Sterke vervuiling en vlekken waarvoor intensieve reiniging nodig is
- Boorgaten in het gezichtsveld
- Smeulplekken
- Sterke kleurveranderingen
- Gebroken displays
- Ontbrekende of gebroken bekleding
- Ontbrekende regelinstrumenten
- Installaties zonder functie
- Vervuilde filters

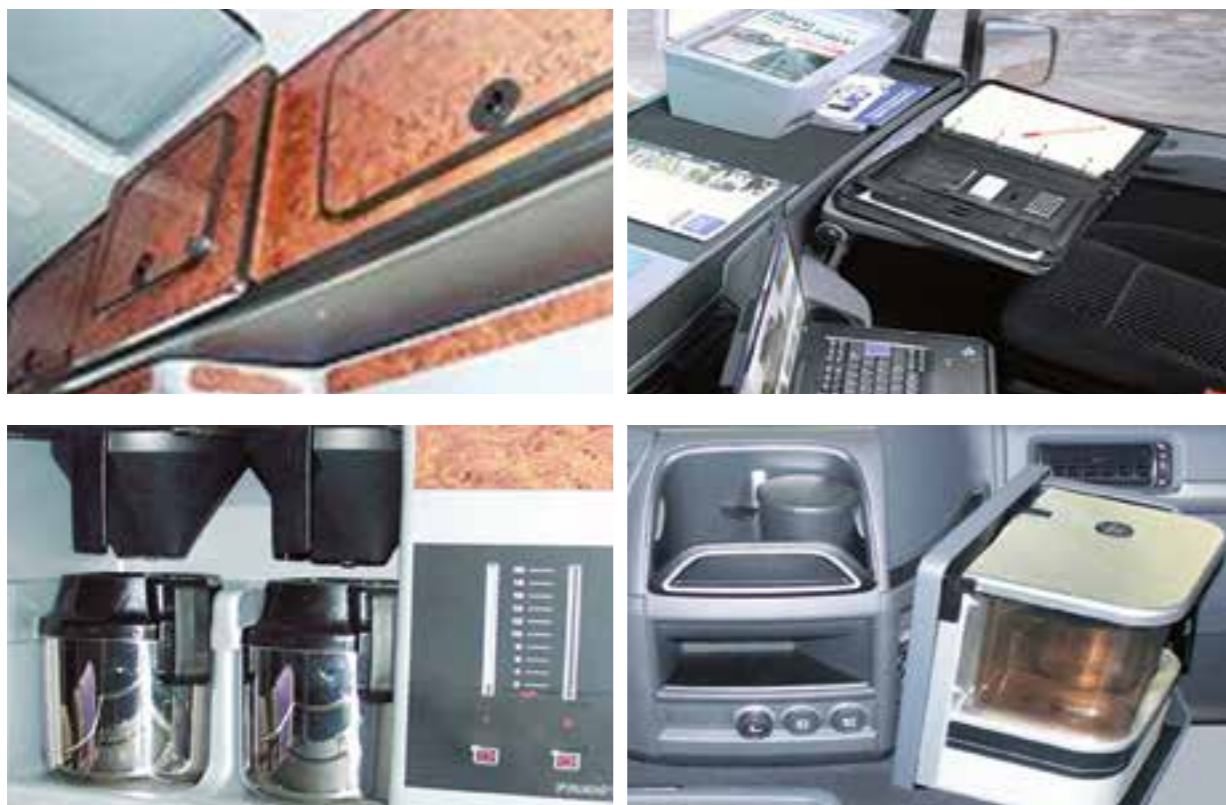
- Lichte kleurveranderingen door de zon
- Lichte slijtage
- Lichte vervuiling die door middel van een normale interieurreiniging kan worden verholpen
- Lichte krassen, die bij het inladen en uitruimen of door gebruik kunnen ontstaan

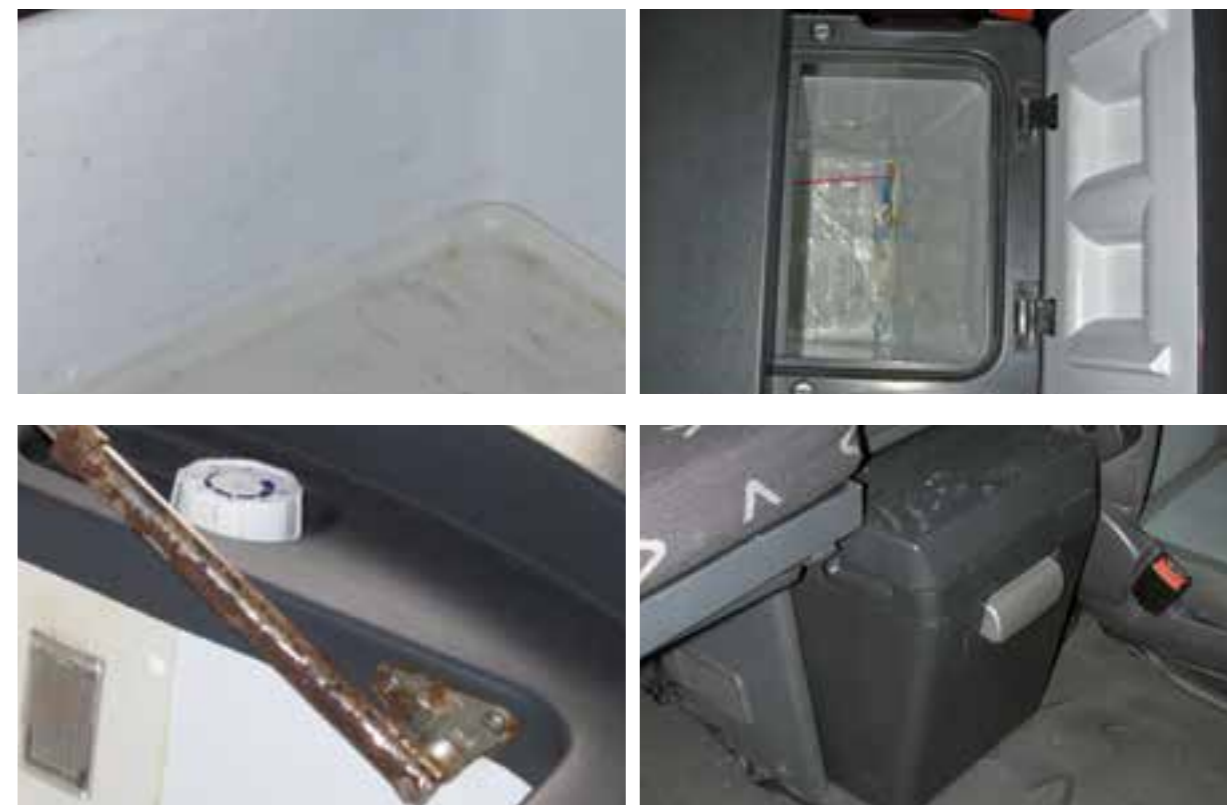
- Sterke vervuiling en vlekken waarvoor intensieve reiniging nodig is
- Buitensporig veel krassen, scheuren en slijtage
- Boorgaten in het gezichtsveld
- Brandgaten
- Sterke kleurveranderingen
- Ontbrekende uitrusting of interieurbekleding
- Duidelijk waarneembare geuren
- Corrosie

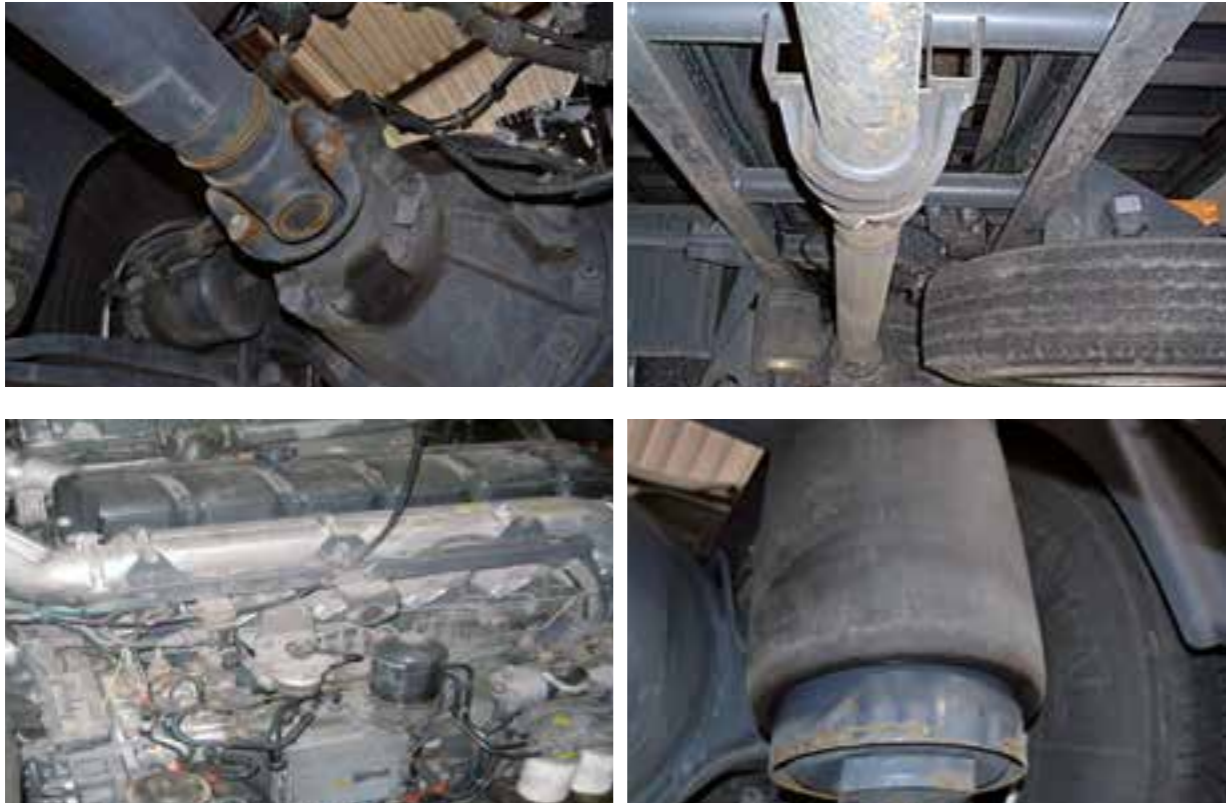
- Slijtageverschijnselen die geen invloed hebben op de verkeersveiligheid
- Lichte oliekkage (geen druppelvorming)

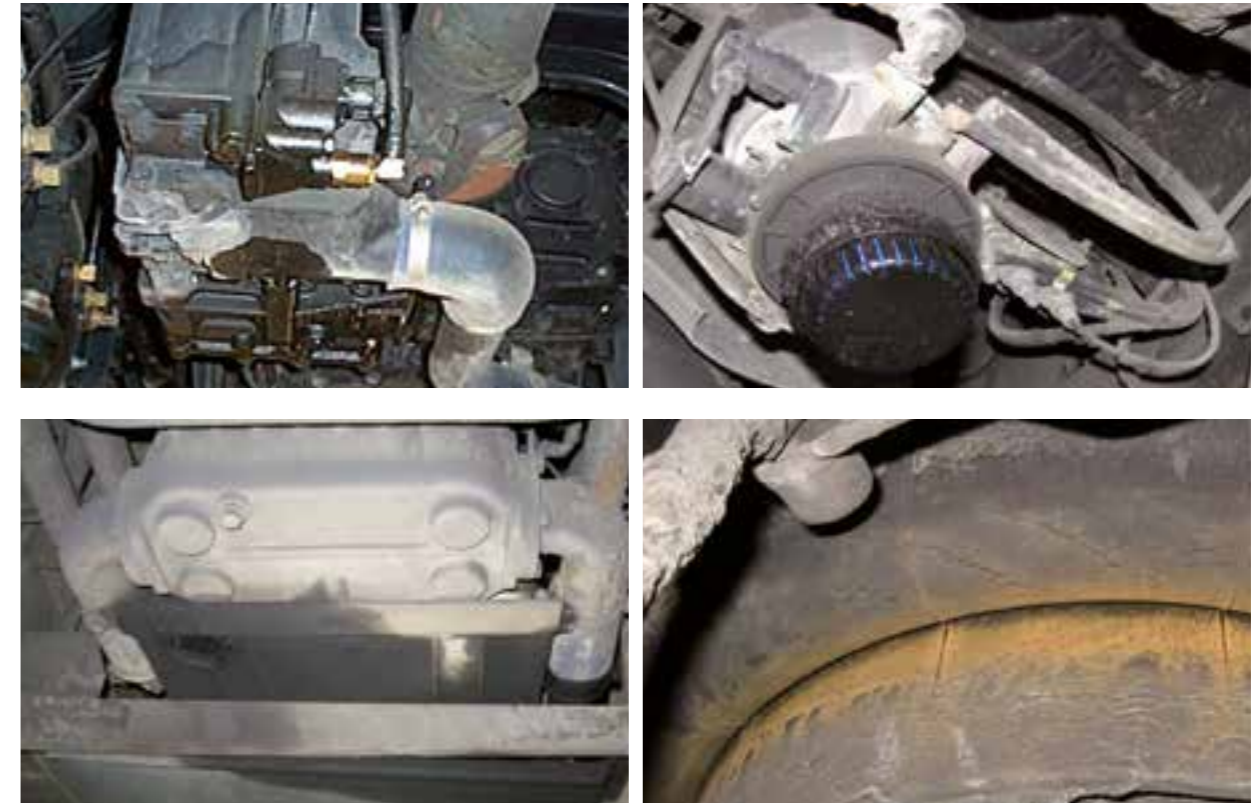
- Scheuren in balgen van luchtvering en manchetten voor de aandrijf-as
- Gebroken veren
- Alle lekkages bij motor, aandrijving en differentieel, hydr. vering en schokdempers
- Alle slijtageverschijnselen die duidelijk zichtbaar zijn bij een visuele inspectie en die van invloed zijn op de verkeersveiligheid
- Door stoten beschadigde onderdelen van assen, veren en chassis
- Verbogen spoorstangen/wieldraagarmen, enz.
- Lekkende stuurhuizen en stuurbevestigingspompen
- Niet definieerbare geluiden in motor, versnellingsbak, differentieel en aandrijving

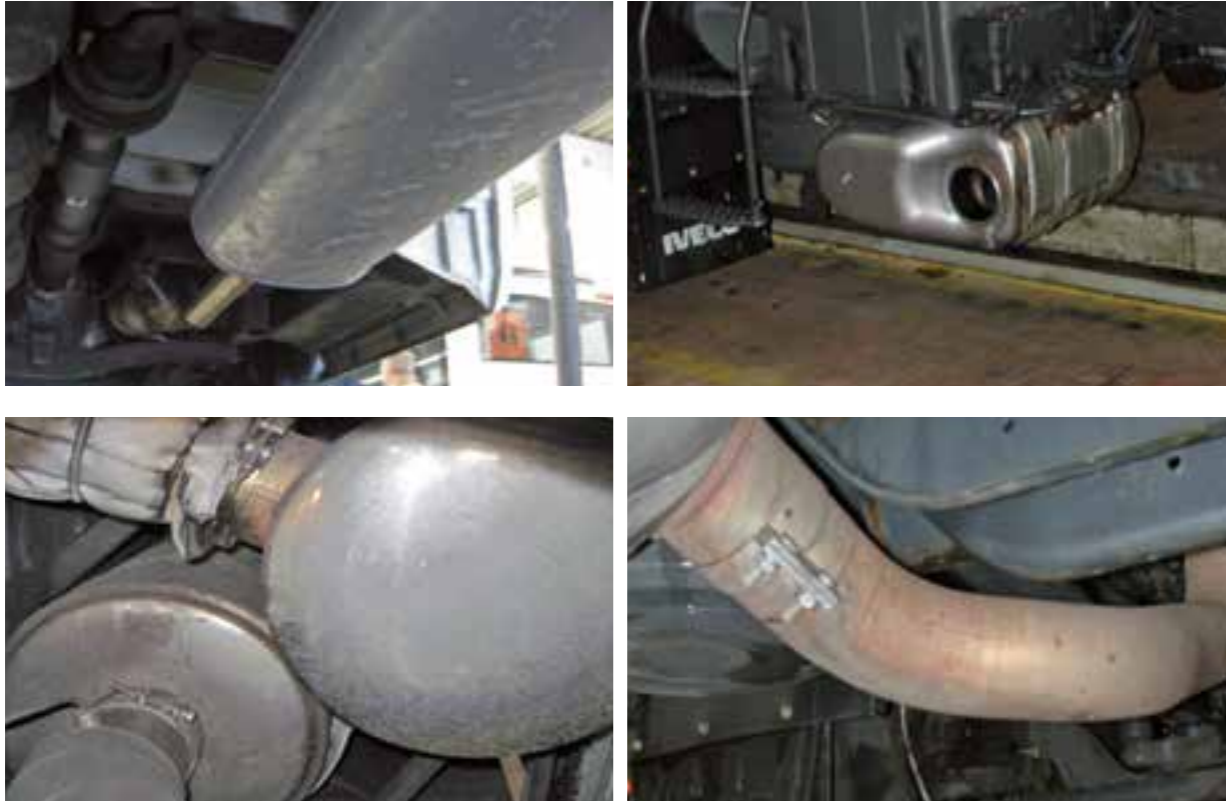
- Normale toestand in overeenstemming met de leeftijd en het aantal gereden kilometers
