**FAIR BIJ AANKOOP  
FAIR BIJ INNAME**

**De schadecatalogus van IVECO**

## BUITENAANZICHT VOERTUIG

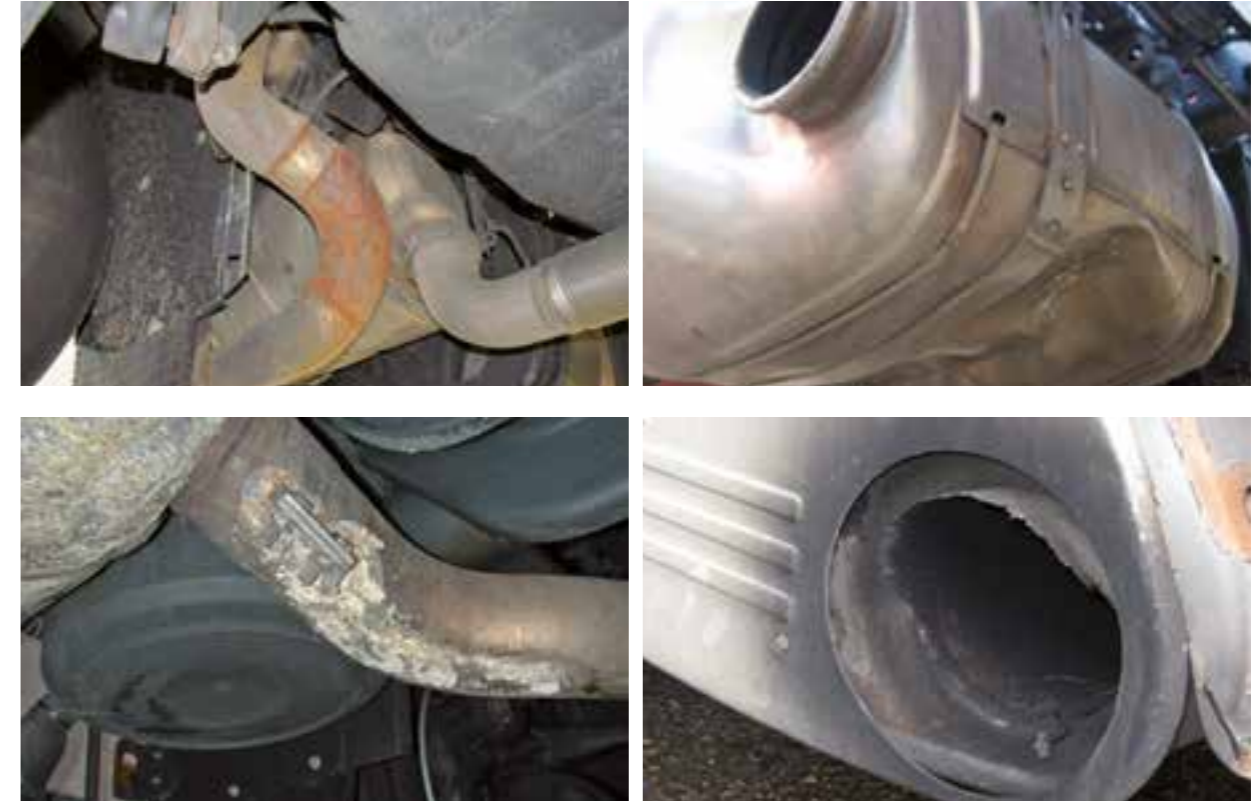
- Lekkages
- Doorgeroeste plekken
- Beschadigingen door stoten van buitenaf
- Ontbrekende uitrusting, bv. afgescheurde of vervormde uitlaatpijpen

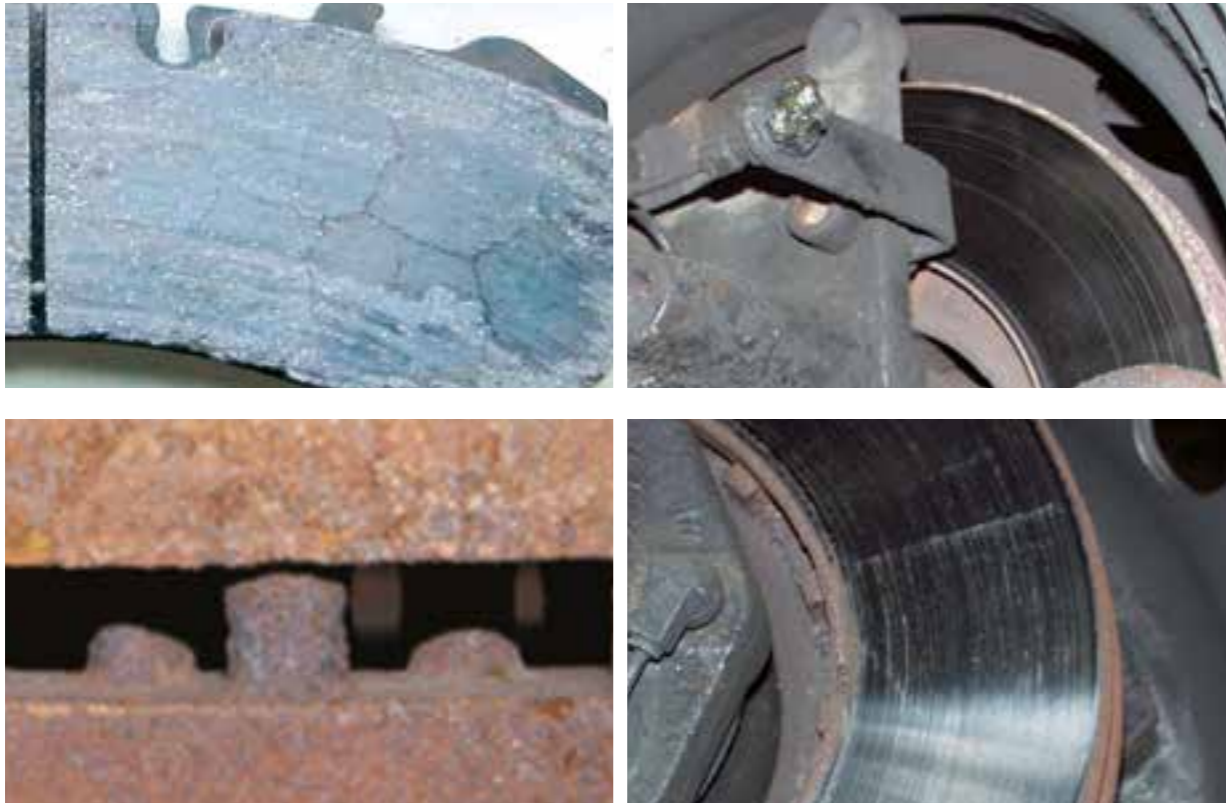
- Normale toestand in overeenstemming met de leeftijd en het aantal gereden kilometers

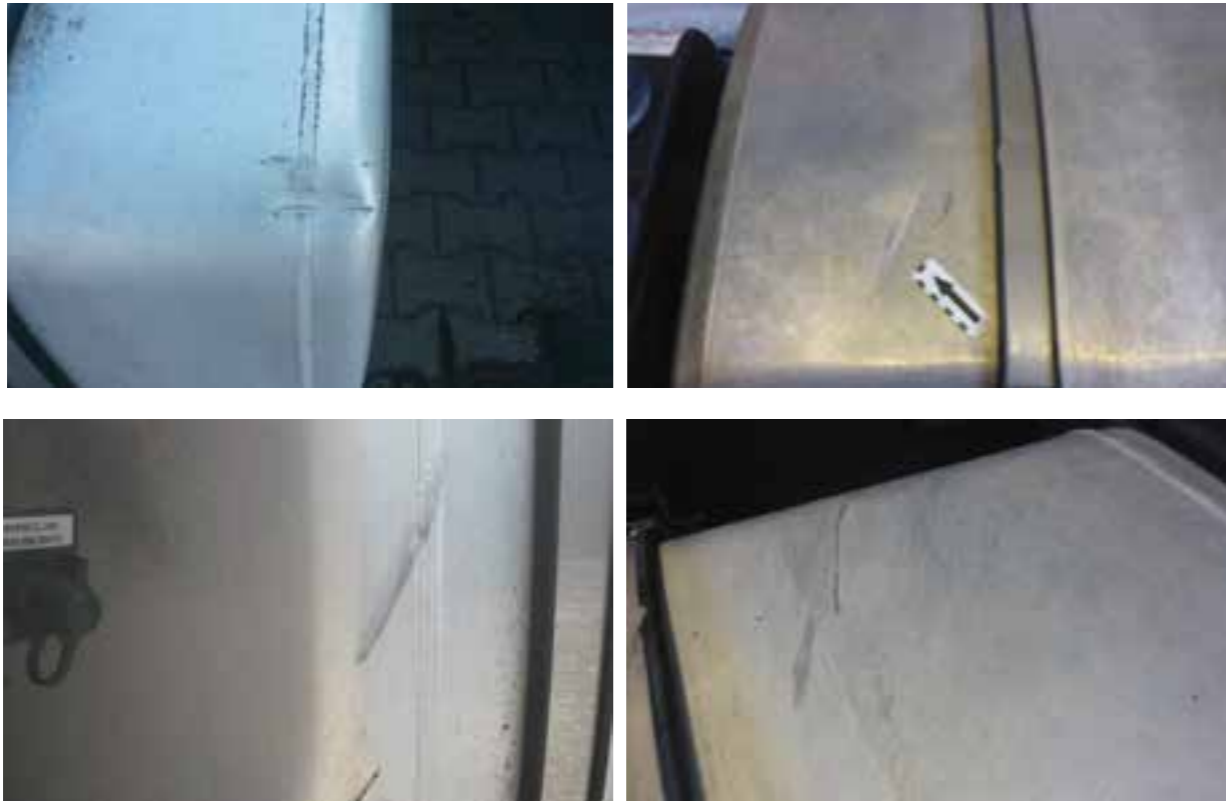
- Kleine krassen op brandstoftank
- Een lichte vervorming van de brandstof tank zonder scherpe randen die lekken en de goede werking van de tank niet in gevaar brengen

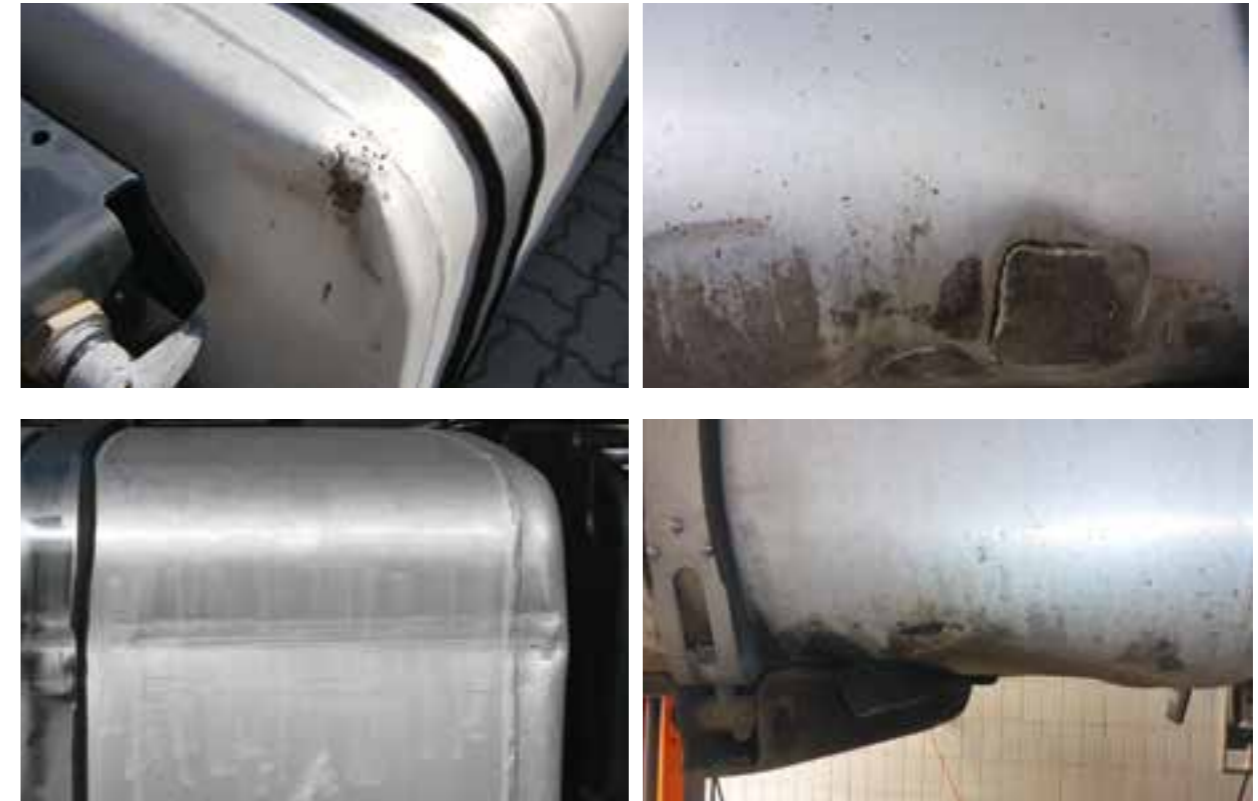
- Brandstoftank vervorming die bedreigend zijn voor lekkage en vermindering van capaciteit van de brandstoftank
- Het is niet toegestaan om enige reparaties als lassen en overlappende reparaties uit te voeren
- Schade aan brandstoftank montage set
- Gebrek aan afsluitbare brandstoftank dop
- Eventuele wijzigingen om te veranderen van de vorm en het volume (capaciteit) van de brandstoftank

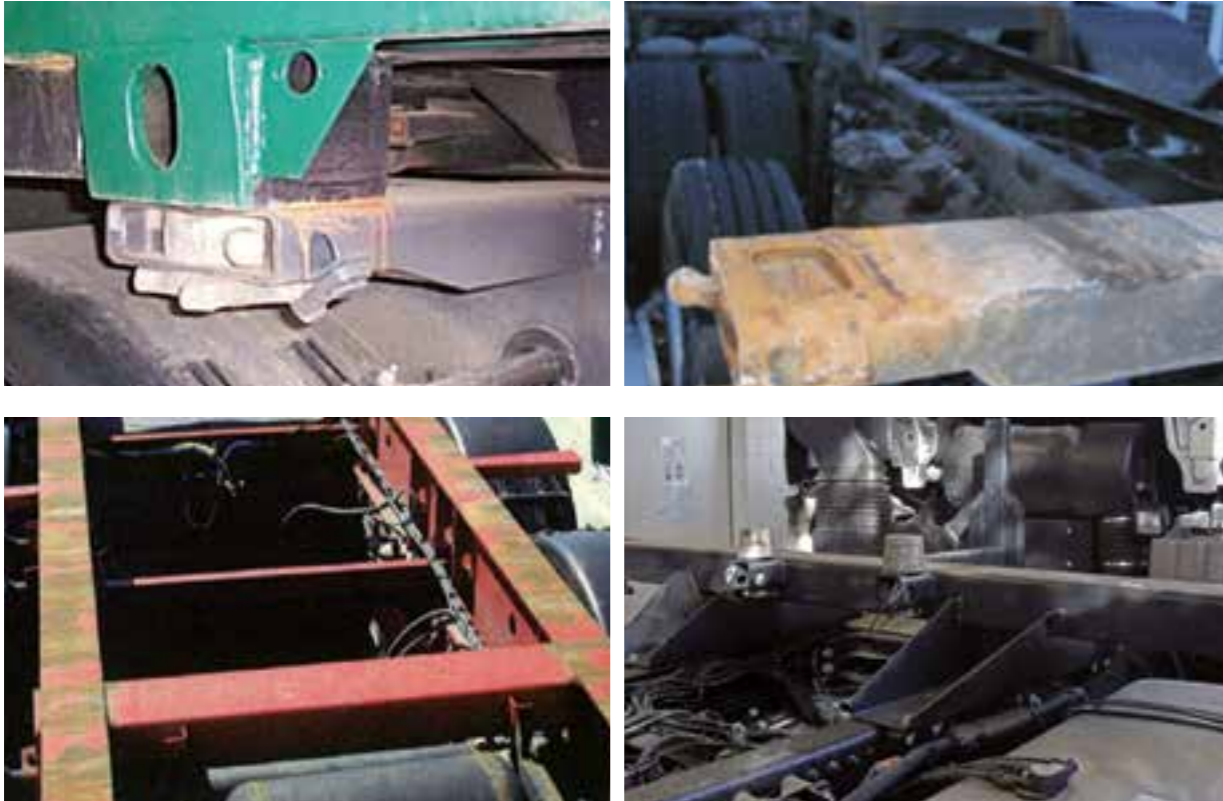
- Typische gebruiksschade

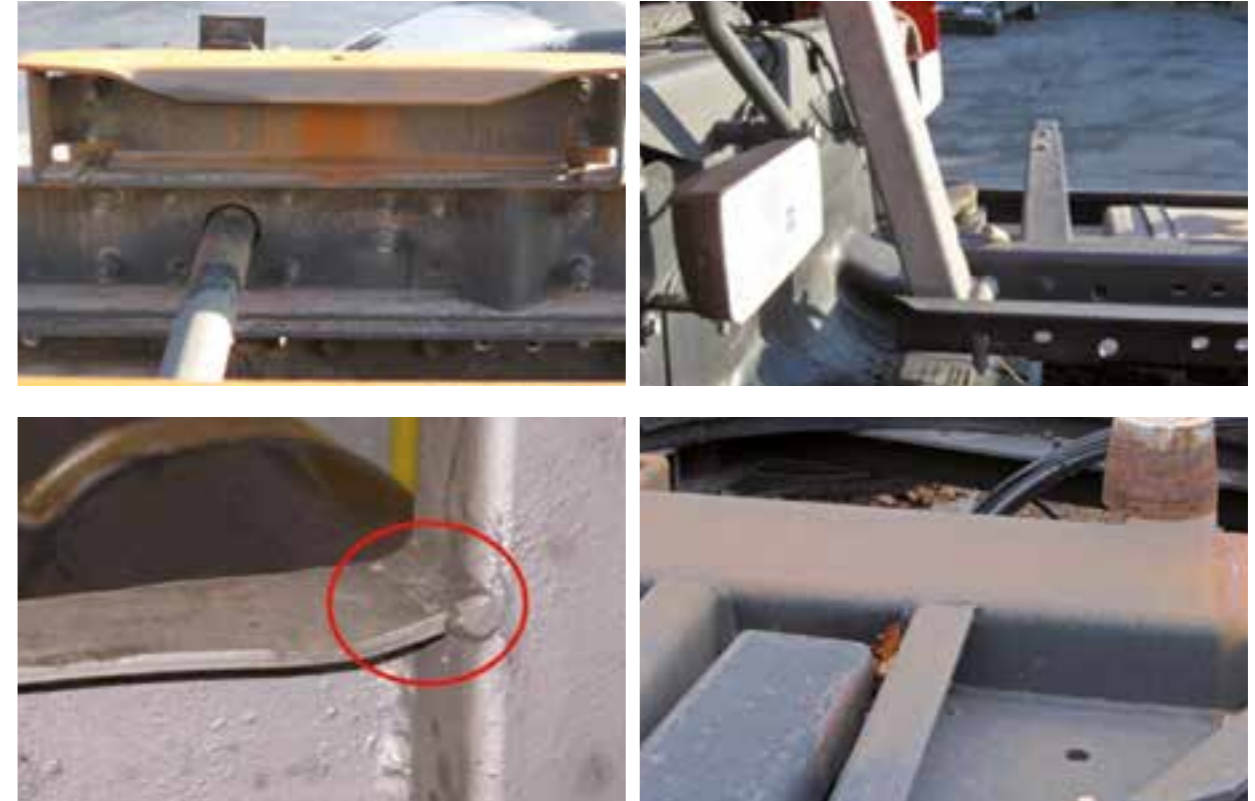
- Breuken en vervormingen
- Sterk vervormde en gebroken eindaanslagen
- Gebroken twistlocks

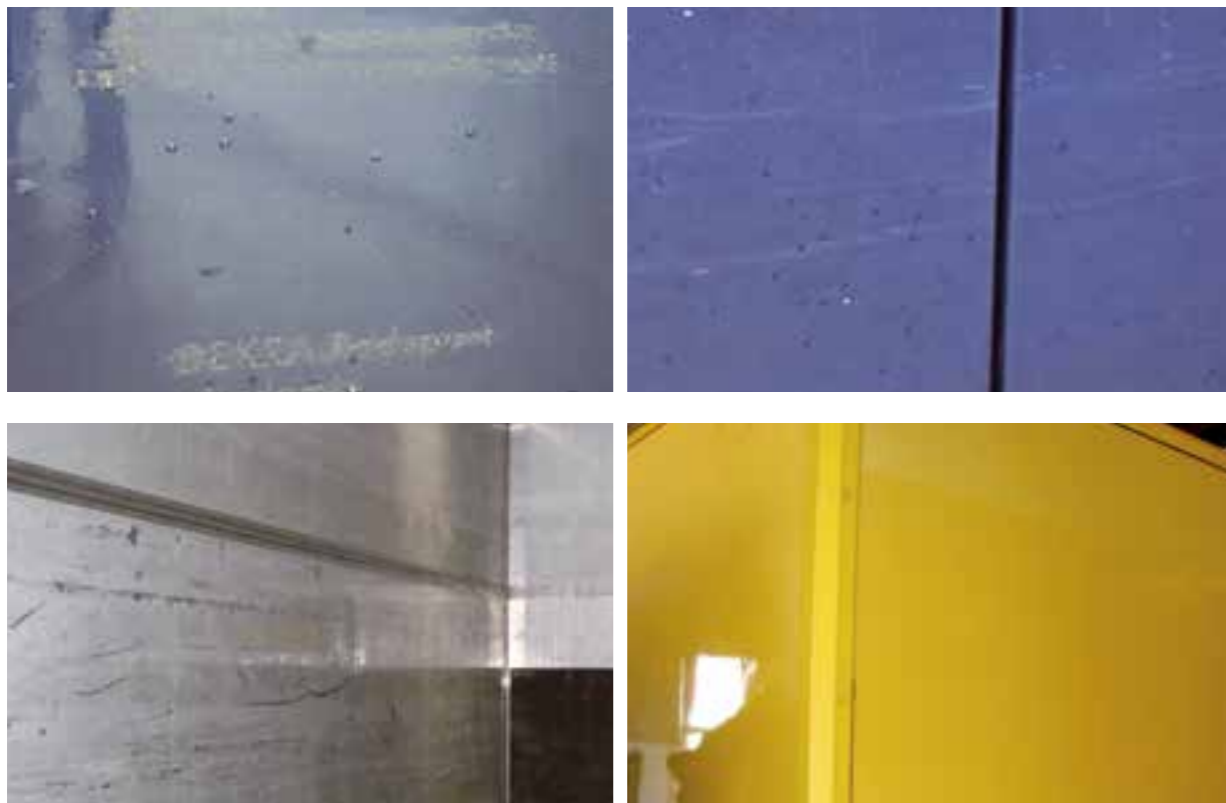
- Lichte, oppervlakkige krassen (polijstbaar)
- Lichte afschaving van de lak, bv. aan deurranden
- Lichte steenslag (niet tot in de grondlak) aan de voorkant van het voertuig
- Lichte aantasting door weersinvloeden, voor zover polijstbaar
- Lichte sporen, zoals ontstaan in wasinstallaties
- Lichte lakkrassen bij de laadranden, die bij het laden en lossen kunnen ontstaan
- Geringe kleurafwijkingen als gevolg van het aanbrengen van verschillende soorten lagen, grondmaterialen en kleurverandering door ouderdom

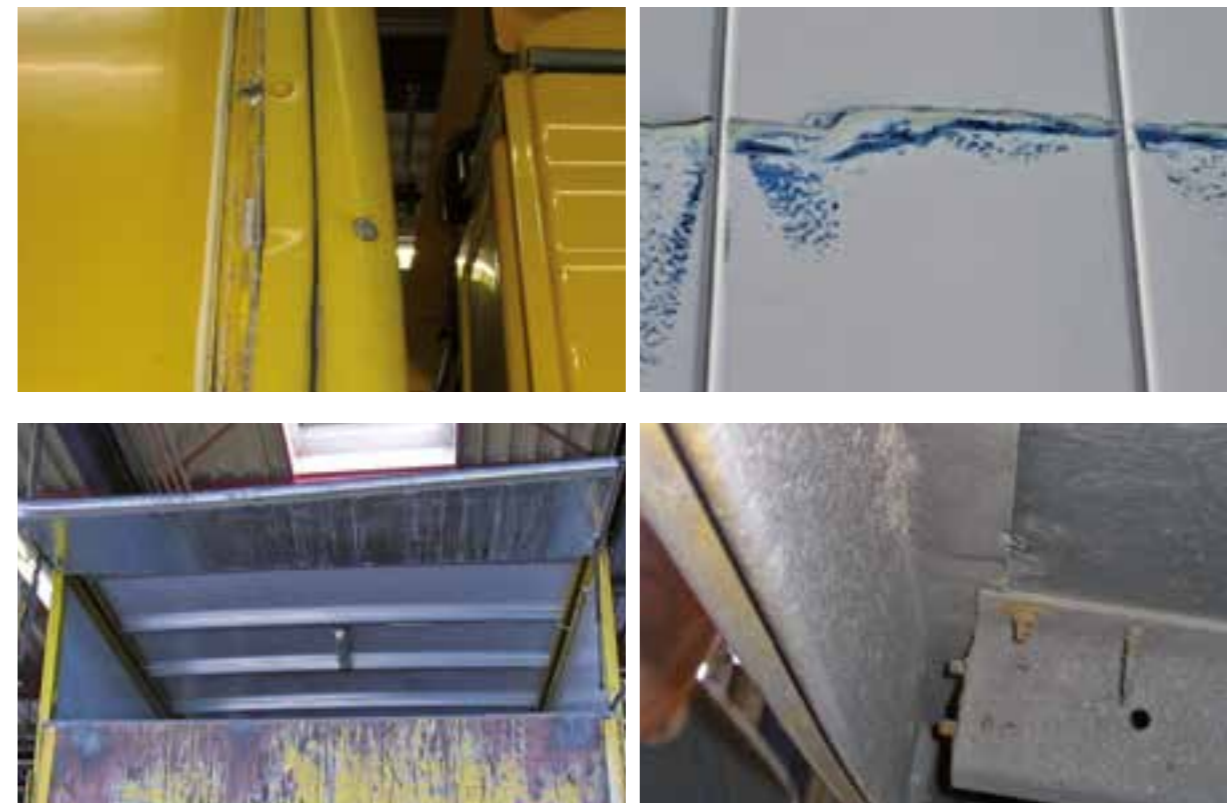
- Niet weg te polijsten krassen
- Krassen met sterke lakafschaving
- Reclamefolie of resten hiervan
- Sterke aantasting door weersinvloeden, waardoor de lak moet worden bijgespoten
- Zware steenslag (tot in de grondlak)
- Afgesprongen lak
- Roestplekken
- Sterke kleurafwijkingen, bv. door bijspuiten van de lak
- Ondeskundige lakreparaties

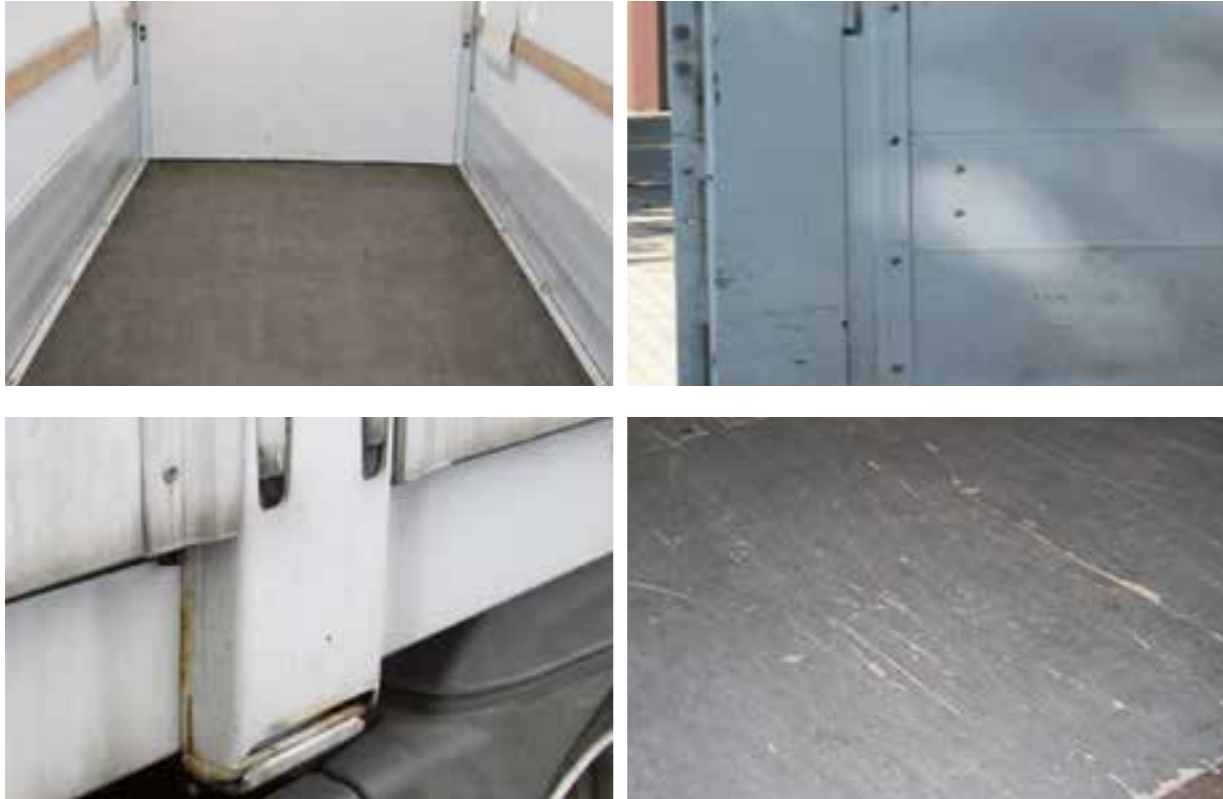
- Lichte, oppervlakkige krassen (polijstbaar)
- Lichte afschaving van de lak, bv. aan deurranden
- Lichte steenslag (niet tot in de grondlak) aan de voorkant van het voertuig
- Lichte aantasting door weersinvloeden, voor zover polijstbaar
- Lichte sporen, zoals ontstaan in wasinstallaties
- Lichte lakkrassen bij de laadranden, die bij het laden en lossen kunnen ontstaan
- Geringe kleurafwijkingen als gevolg van het aanbrengen van verschillende soorten lagen, grondmaterialen en kleurverandering door ouderdom

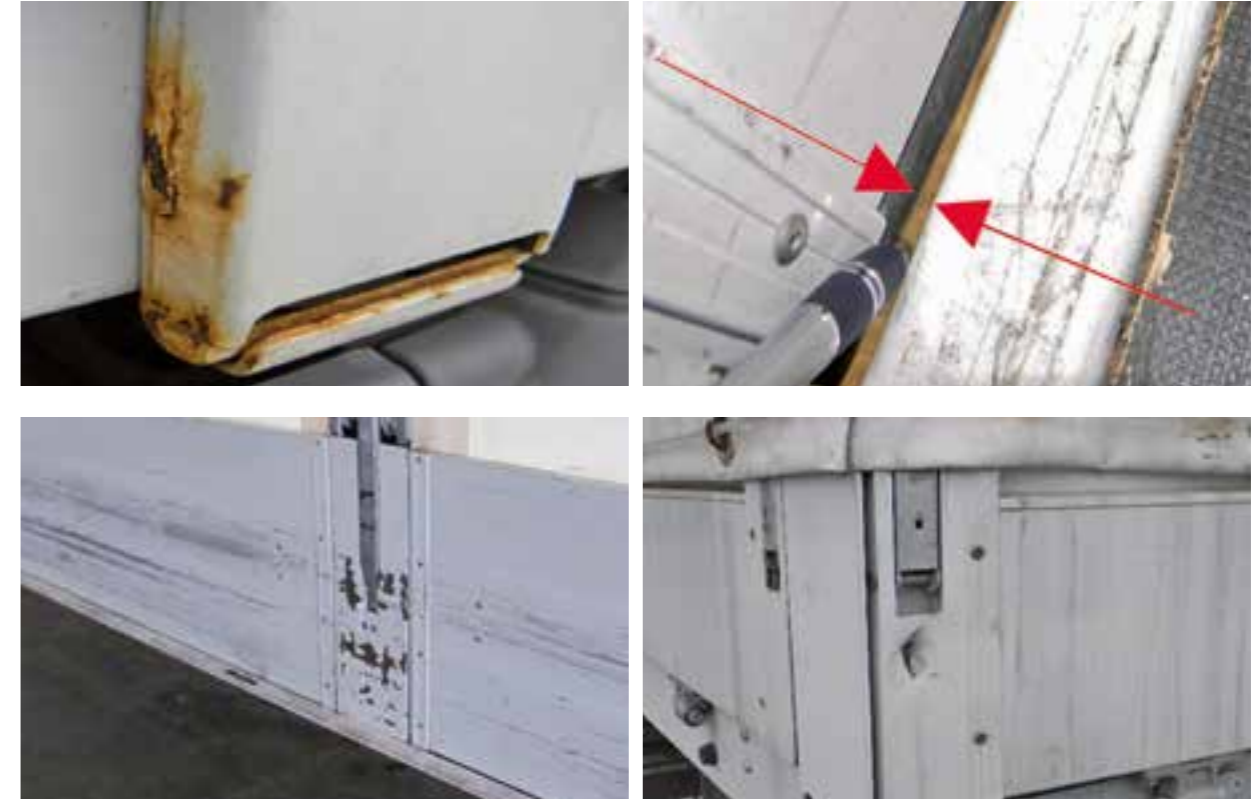
- Niet weg te polijsten krassen
- Krassen met sterke lakafschaving
- Reclamefolie of resten hiervan
- Sterke aantasting door weersinvloeden, waardoor de lak moet worden bijgespoten
- Afgesprongen lak
- Roestplekken
- Sterke kleurafwijkingen, bv. door bijspuiten van de lak
- Ondeskundige lakreparaties

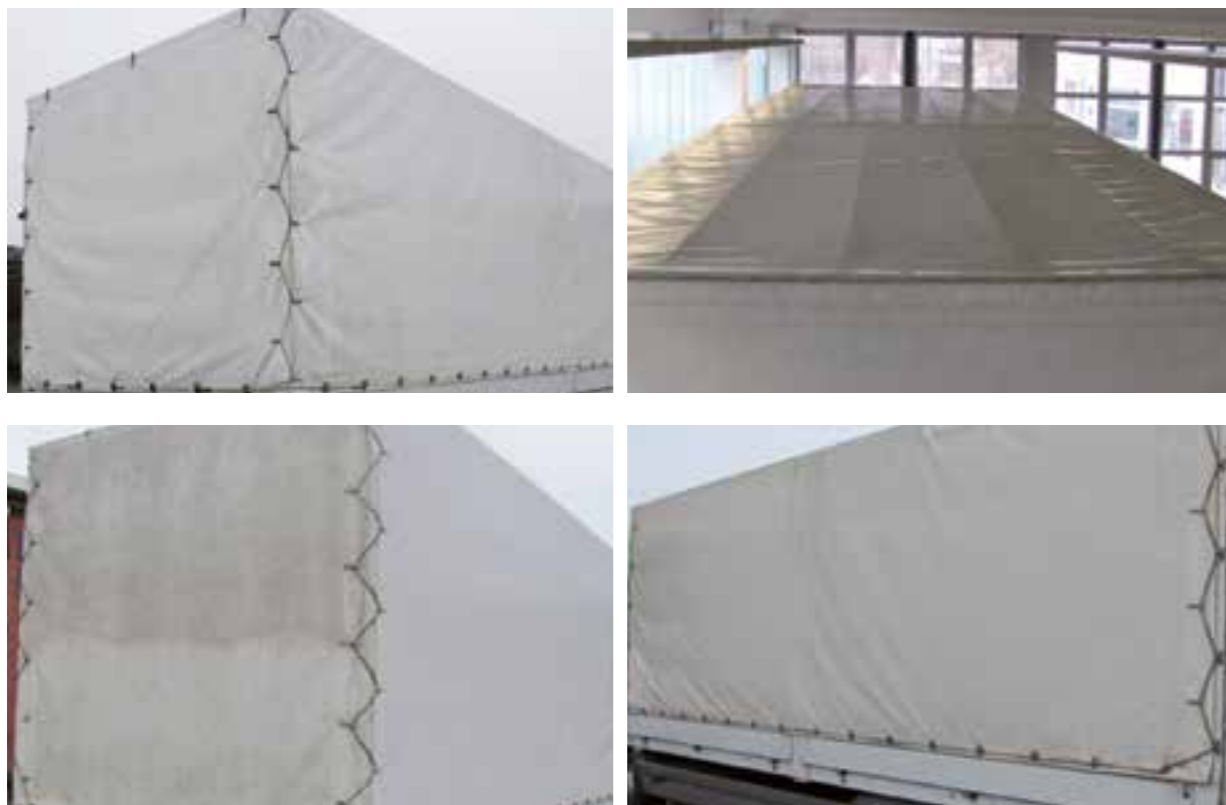
- Lichte, oppervlakkige krassen (reinigbaar)
- Lichte aantasting door weersinvloeden
- Lichte sporen, zoals ontstaan in wasinstallaties
- Geringe kleurafwijkingen als gevolg van het aanbrengen van verschillende soorten lagen, grondmaterialen en kleurverandering door ouderdom

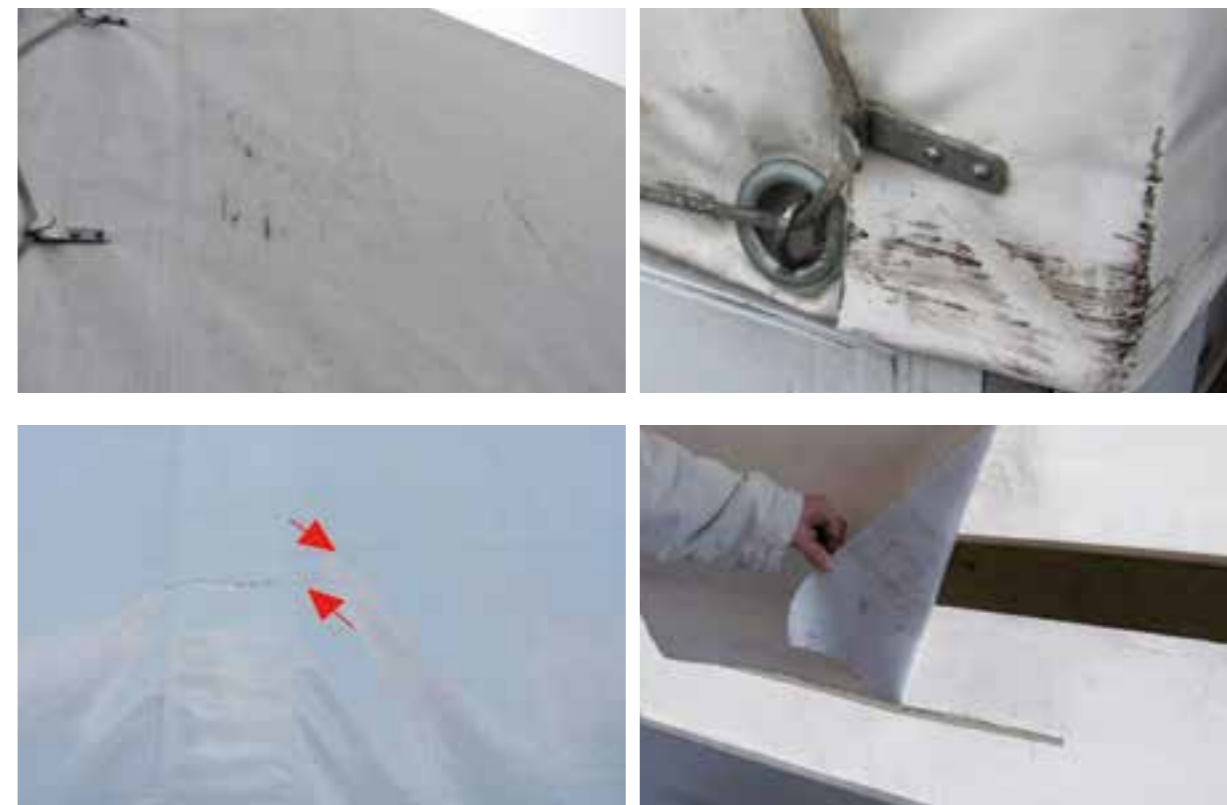
- Sterke krassen tot in het weefsel
- Krassen met sterke afschaving
- Reclamefolie of resten hiervan, lijmresten
- Sterke aantasting door weersinvloeden
- Sterke kleurafwijkingen
- Ondeskundige reparaties
- Uitgescheurde dekzeildelen, haken en ogen

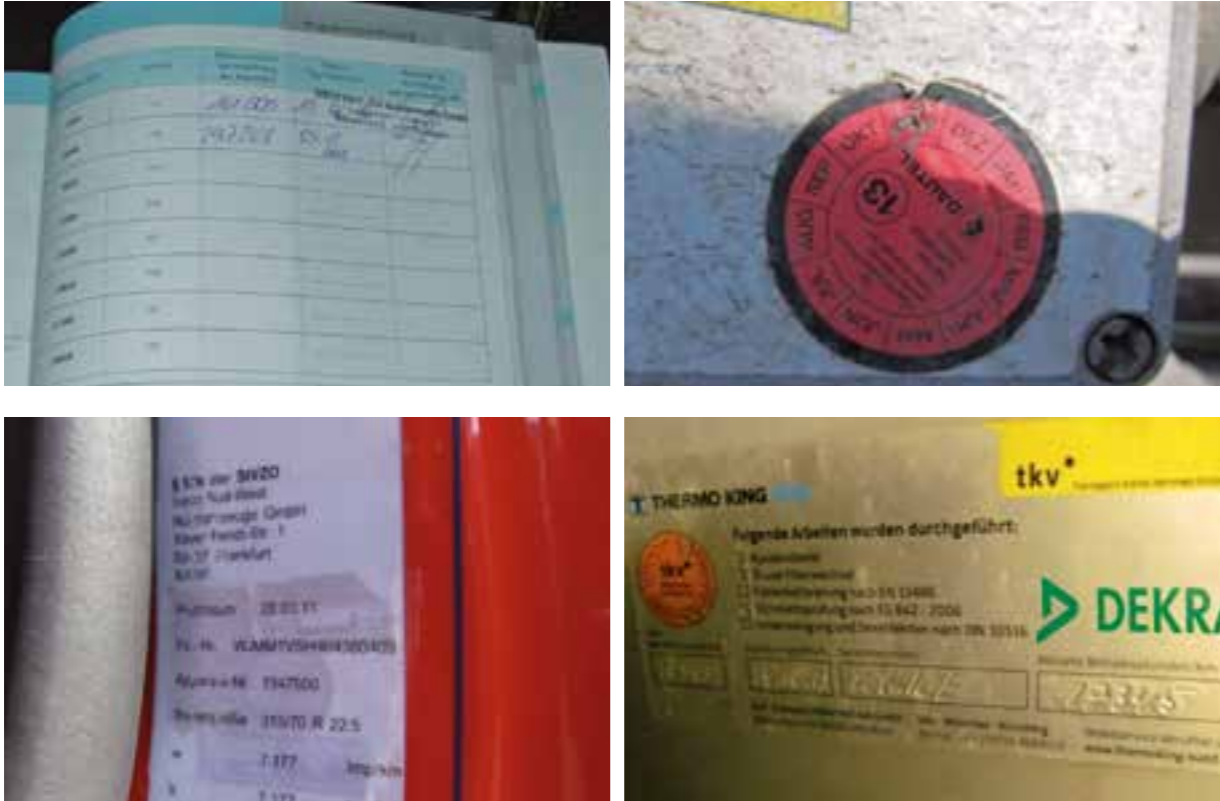
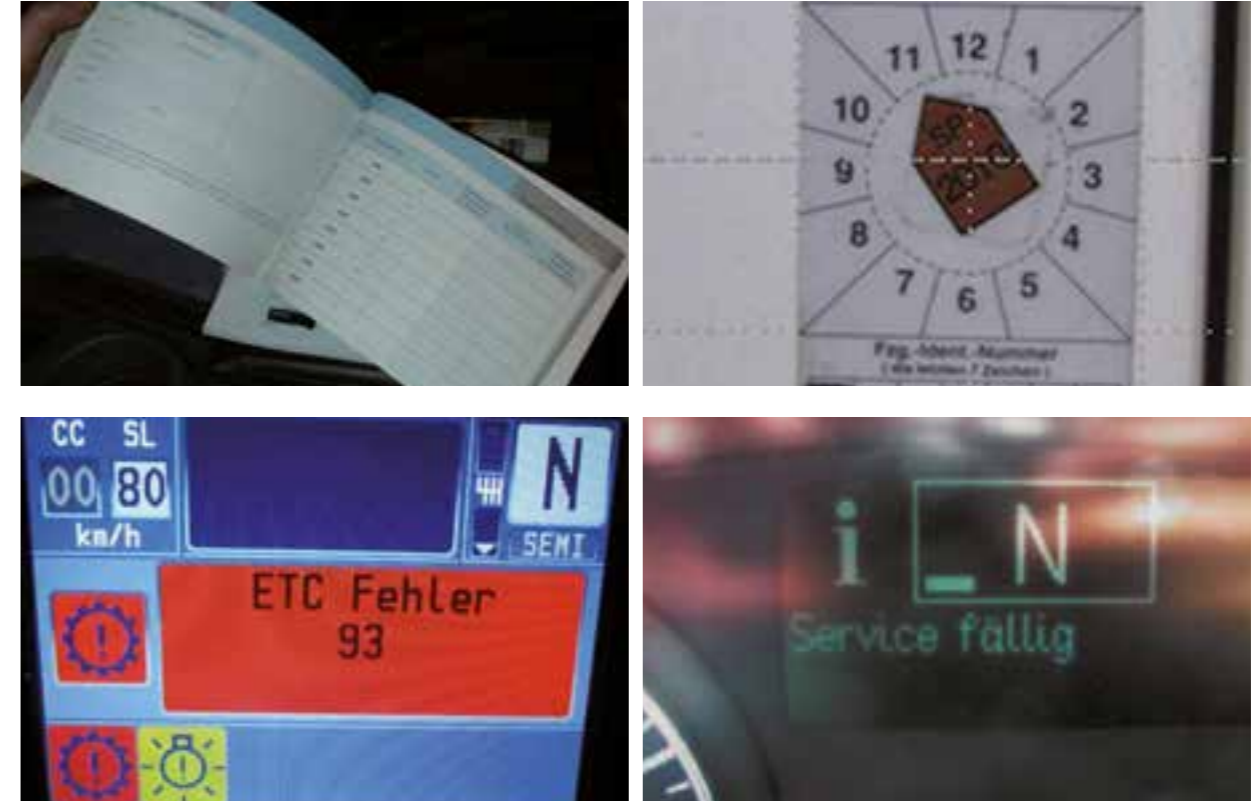
- Onderhoud aan aggregaten/airco's, wat binnenkort moet gebeuren
- Vervanging van V-snaren, tandriemen, wat binnenkort moet gebeuren
- Veiligheidscontrole of technische voertuigcontrole, wat binnenkort moet gebeuren

- Verlaat onderhoud
- Foutmeldingen van de boardelektronica
- Verlate vervanging van V-snaren, tandriemen
- Verlate veiligheidscontrole of technische voertuigcontrole

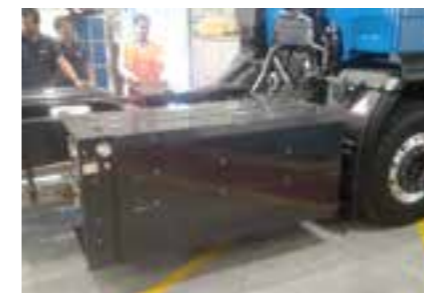
De beschermkap voor de CNG-cilinders moet door de klant worden verwijderd om de inspectie door de expert voor teruggave van het voertuig te laten uitvoeren. De klant moet deze terugplaatsen voordat het voertuig naar de opslagfaciliteit wordt gebracht.

De beschermkap voor de CNG-cilinders die is verwijderd om inspecties door de expert mogelijk te maken, moet door de klant worden teruggeplaatst voordat het voertuig naar de opslagfaciliteit wordt gebracht.

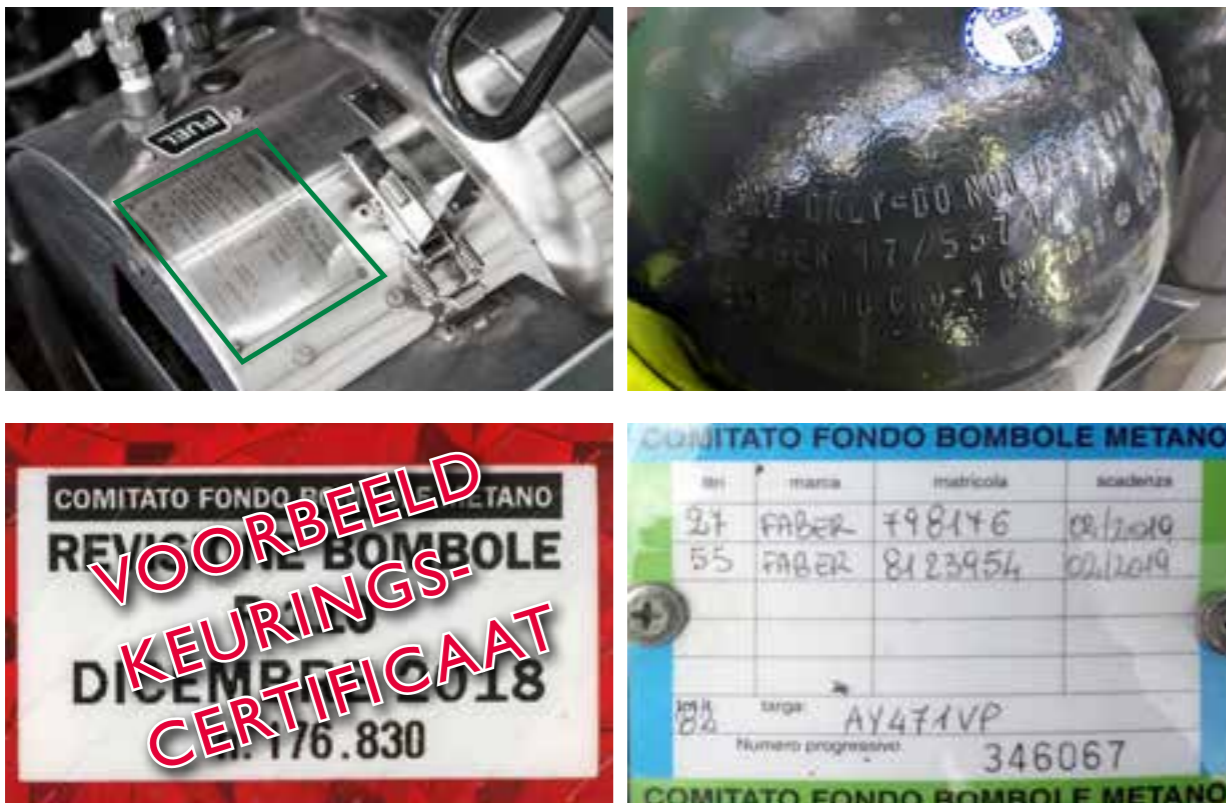
- Aanwezigheid van een up-to-date en leesbaar keuringscertificaat voor LNG-tank en CNG-cilinders.

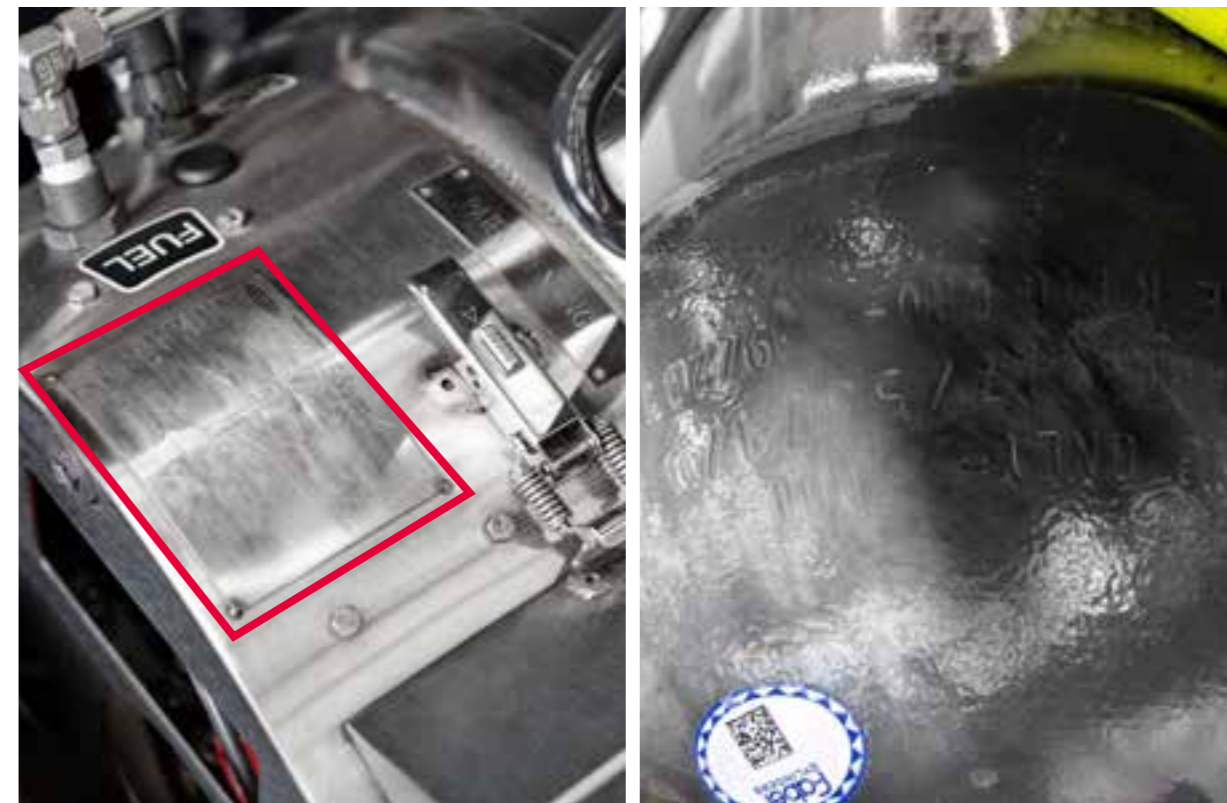
- Origineel typeplaatje LNG-tank of CNG-cilinders afwezig of gegevens onleesbaar  
→ Kosten doorbereken voor vervangen van CNG/LNG-tank door nieuw exemplaar.
- Ontbreken van up-to-date keuringscertificaat voor de tanks → Vast tarief voor nieuw keuringscertificaat van €1500 voor belasting.

**Opmerking:** Voor LNG-tanks bestaat momenteel nog geen Europese procedure voor een periodieke herkeuring na 10 jaar. De geldigheidsdatum op het originele typeplaatje moet worden gecontroleerd.

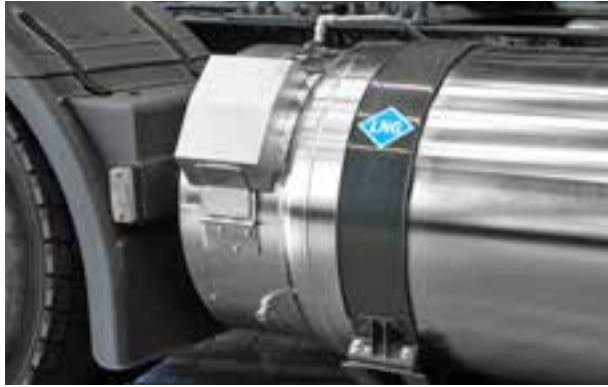
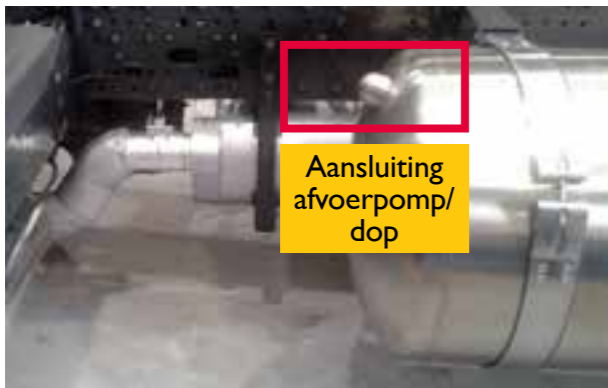
- De LNG-tank moet worden geretourneerd in goede conditie, zoals weergegeven in de afbeeldingen.

- Maximale diepte van vervorming  $\leq 7$  mm zonder tekenen van bevriezing of zweten → Opmerking over schade, kosteloos (opmerking in het schaderapport van expert).

- Oppervlaktekrassen in buitenmantel → Opmerking over schade, kosteloos.
- Zichtbare ijs- of vriesvlekken op de buitenmantel of op de eindkap aan de achterzijde (m.u.v. rand van de eindkap en op de tank gemonteerde leidingen) → Kosten voor vervangen tank doorberekenen.

- Deuken, barsten, scheurtjes of zichtbare lekkages op de lasnaden of op gelaste componenten → Kosten voor vervangen tank doorberekenen.
- Barsten, scheurtjes of zichtbare lekkages in de buitenmantel, de eindkap aan de achterzijde of de beschermkap → Kosten voor vervangen tank doorberekenen.

- Beschadiging aan vulaansluiting of overdrukventiel → Kosten voor vervangen van componenten doorberekenen.
- Inspecteer de dop of aansluiting voor de afvoerpomp op tekenen van schade of manipulatie. De halfronde dop moet intact zijn en op de tank vastzitten. Indien niet aanwezig → Kosten voor vervangen tank doorberekenen.

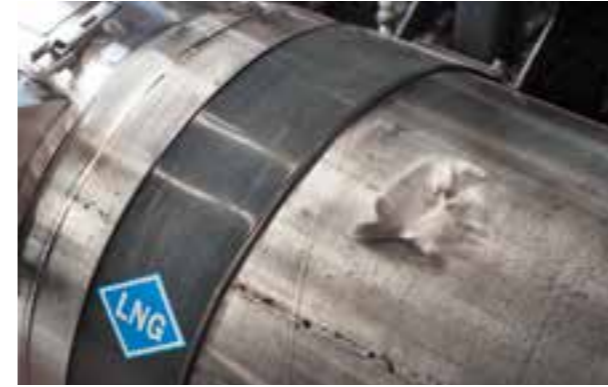
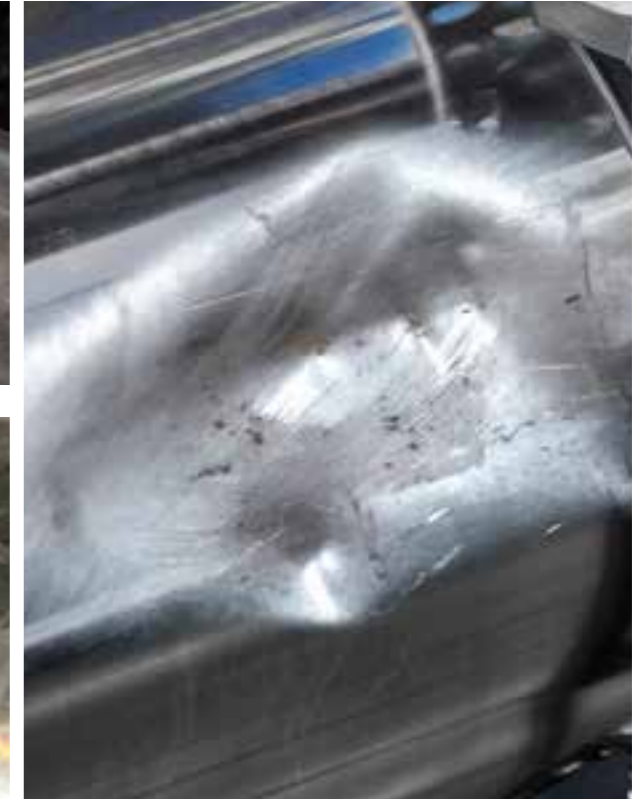
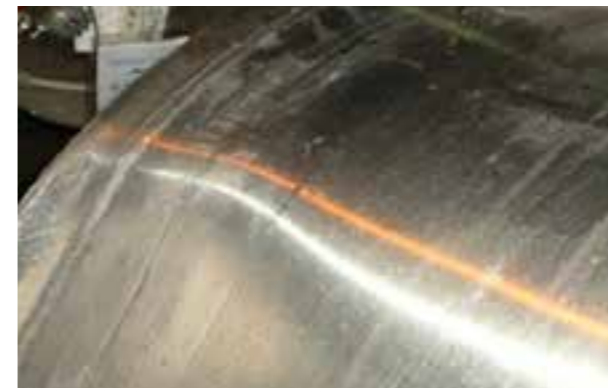
**Buitenzijde**

- Sporen van reparaties aan tank → Kosten voor vervangen tank doorberekenen.
- Gat(en) in tank → Kosten voor vervangen tank doorberekenen.
- Deuk in buitenmantel:

- Diepte van vervorming  $> 7$  mm → Kosten voor vervangen tank doorberekenen.
- Deuken in de eindkap aan de achterzijde of in de beschermmantel → Kosten voor vervangen tank doorberekenen.

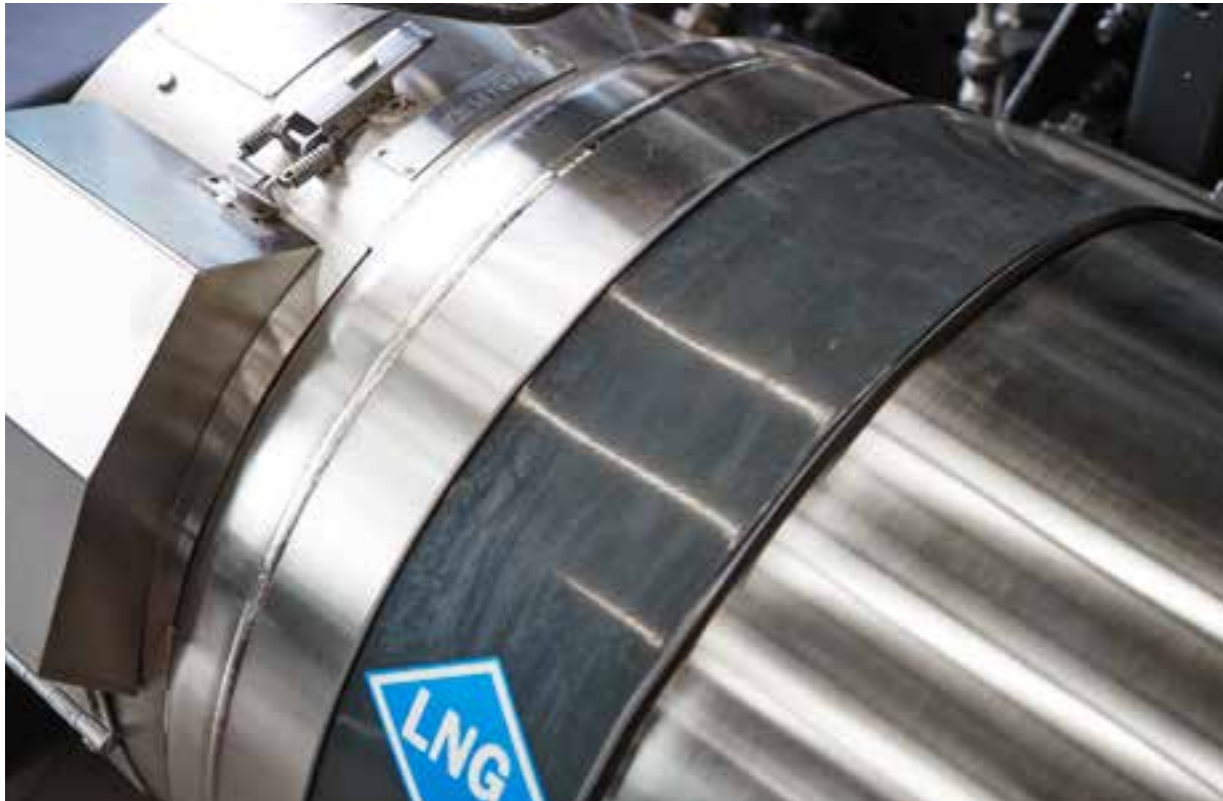
- De LNG-tank moet worden geretourneerd in goede conditie, zoals weergegeven in de afbeelding.
- Controleer of de beugels en banden aanwezig zijn en goed vast zitten.

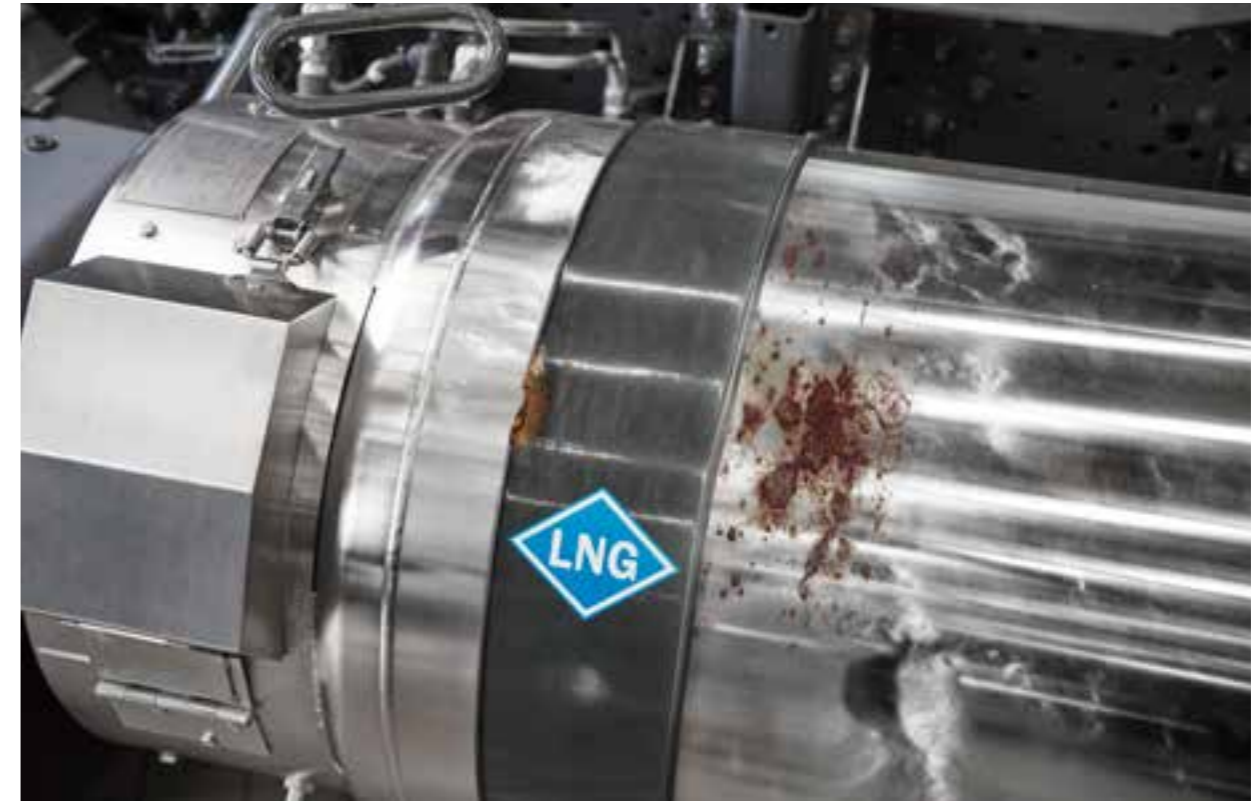
- Roest, deuken, scheuren en/of groeven → Kosten voor vervangen beugels en banden doorberekenen.

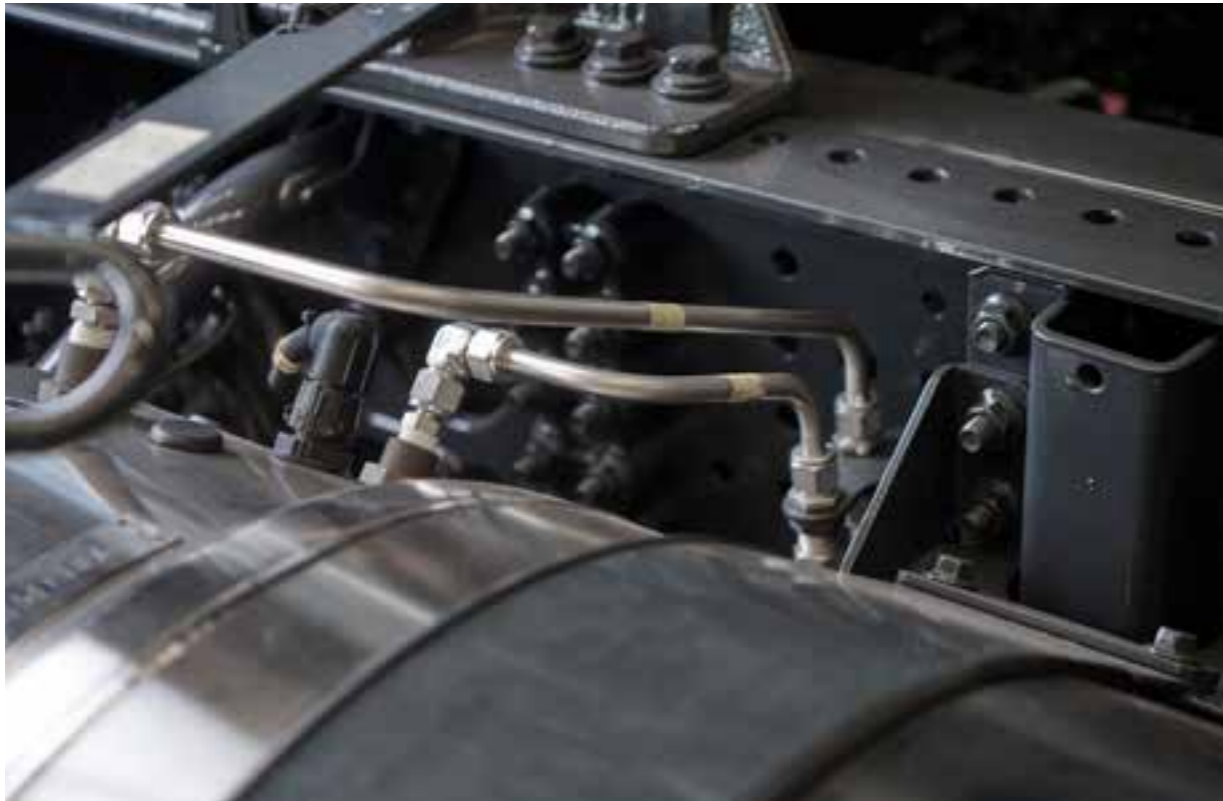
- De LNG-tank moet worden geretourneerd in goede conditie, zoals weergegeven in de afbeelding.

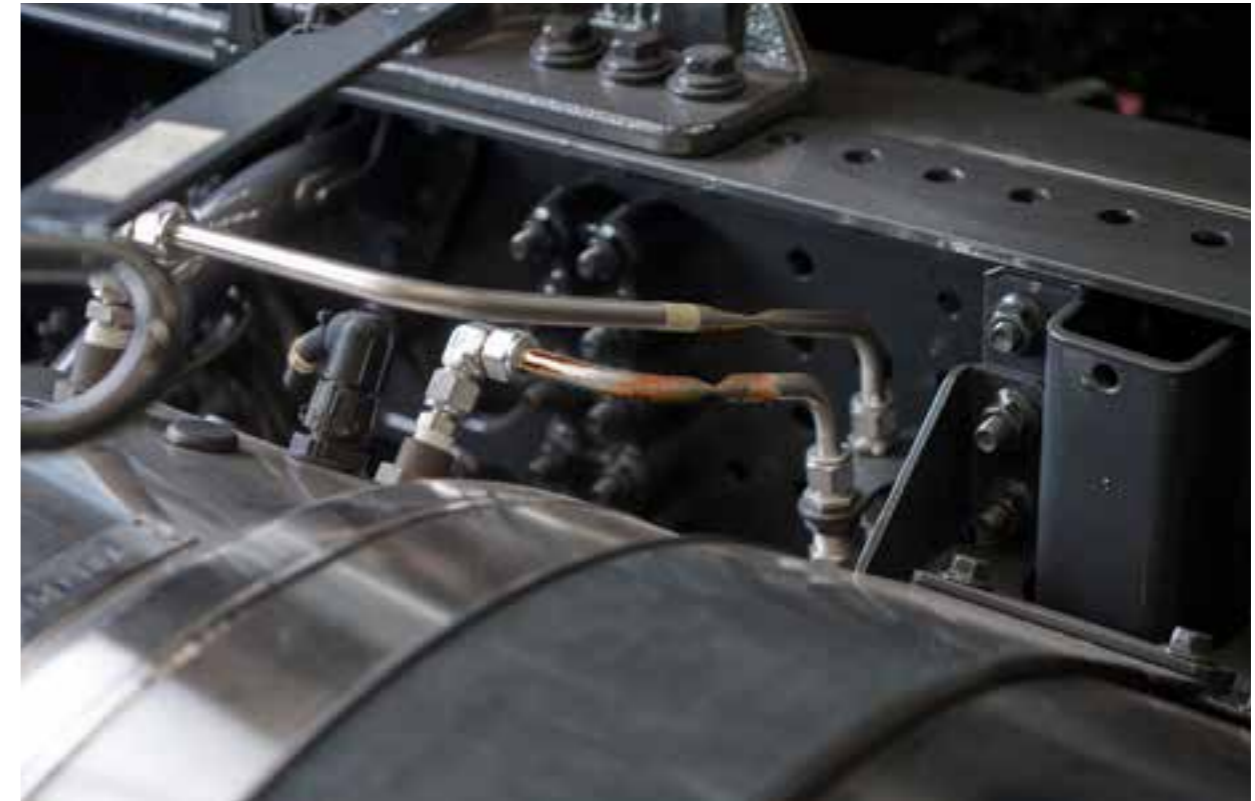
- Roest, deuken, scheuren en/of groeven → Kosten voor vervangen vaste leidingen doorberekenen.
