**FAIR BIJ AANKOOP  
FAIR BIJ INNAME**

**De schadecatalogus van IVECO**

## BUITENAANZICHT VOERTUIG

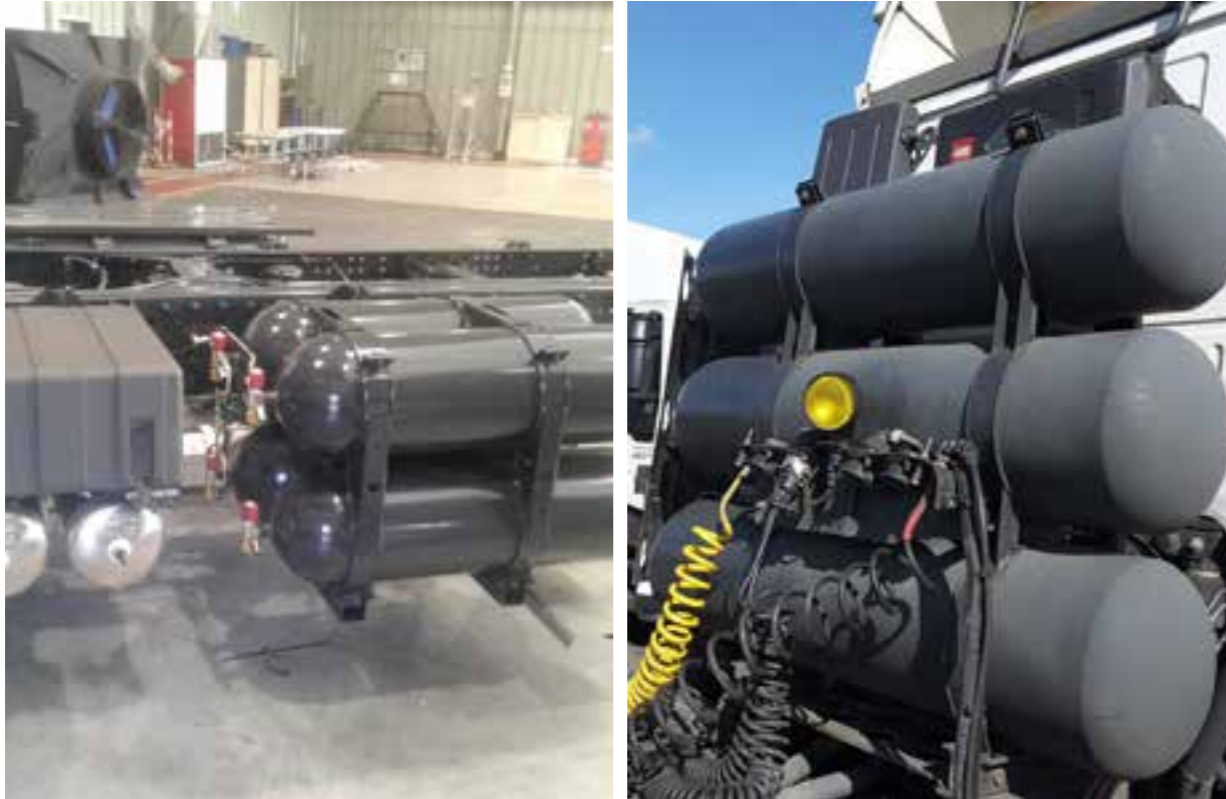
- De CNG-cilinders moeten worden geretourneerd in goede conditie, zoals weergegeven in de afbeeldingen.

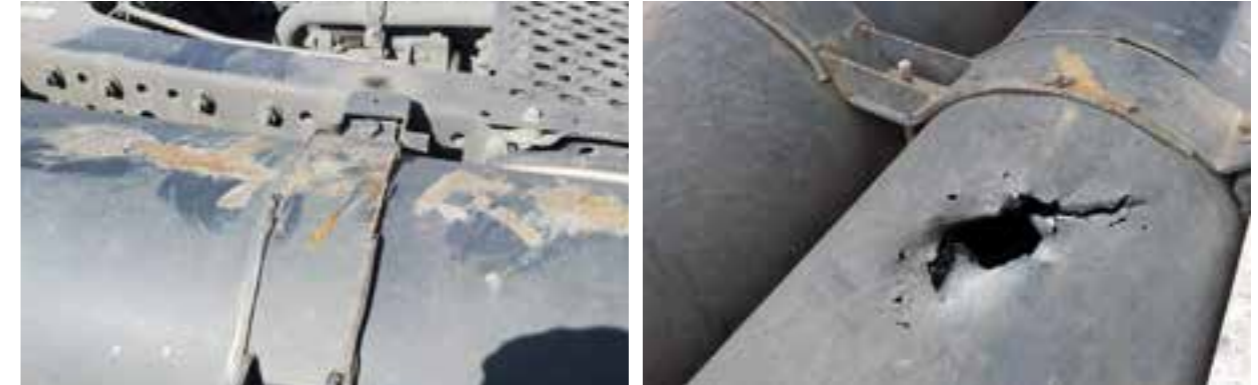
- Sporen van reparaties aan CNG-cilinder(s) → Kosten voor vervangen defecte/beschadigde CNG-cilinder(s) doorberekenen.
- Gaten in CNG-cilinder(s) → Kosten voor vervangen defecte/beschadigde CNG-cilinder(s) doorberekenen.

- Deuken in CNG-cilinder(s):
  - Als er geen metaal is losgekomen en maximale diepte van vervorming  $\leq 1,6$  mm en  $\leq 50$  mm in diameter/lengte → Opmerking over schade, kosteloos.

- Als er metaal is losgekomen en maximale diepte van vervorming  $> 1,6$  mm en  $> 50$  mm in diameter/lengte → Kosten voor vervangen defecte/beschadigde CNG-cilinder(s) doorberekenen.

- Kerven/krassen/groeven/schuurplekken op CNG-cilinder(s):
  - Diepte beschadiging  $\leq 0,25$  mm → Opmerking over schade, kosteloos.
  - Diepte beschadiging  $> 0,25$  mm → Kosten voor vervangen defecte/beschadigde CNG-cilinder(s) doorberekenen.

- Corrosie, putjes, corrosie leidingen veroorzaakt door chemicaliën, oxidatie of roesten van het materiaal:
  - Diepte beschadiging  $\leq 0,25$  mm → Opmerking over schade, kosteloos.

- Diepte beschadiging  $> 0,25$  mm → Kosten voor vervangen defecte/beschadigde CNG-cilinder(s) doorberekenen.
- Gaslekage van CNG-cilinder(s) of component vanwege een defect → Kosten voor vervangen defecte/beschadigde CNG-cilinder(s) doorberekenen.

- Bult/zichtbaar opbolling van CNG-cilinder(s) → Kosten voor vervangen defecte/beschadigde CNG-cilinder(s) doorberekenen.
- Permanente sporen van chemische aantasting/permanente verkleuring, verlies van materiaal van CNG-cilinder(s) → Kosten voor vervangen defecte/beschadigde CNG-cilinder(s) doorberekenen.

- Permanente sporen van verschroeiing/verkoling/(zwarte) verkleuring, bewijs van brand of blootstelling aan excessieve hitte van een deel van CNG-cilinder(s) → Kosten voor vervangen defecte/beschadigde CNG-cilinder(s) doorberekenen.

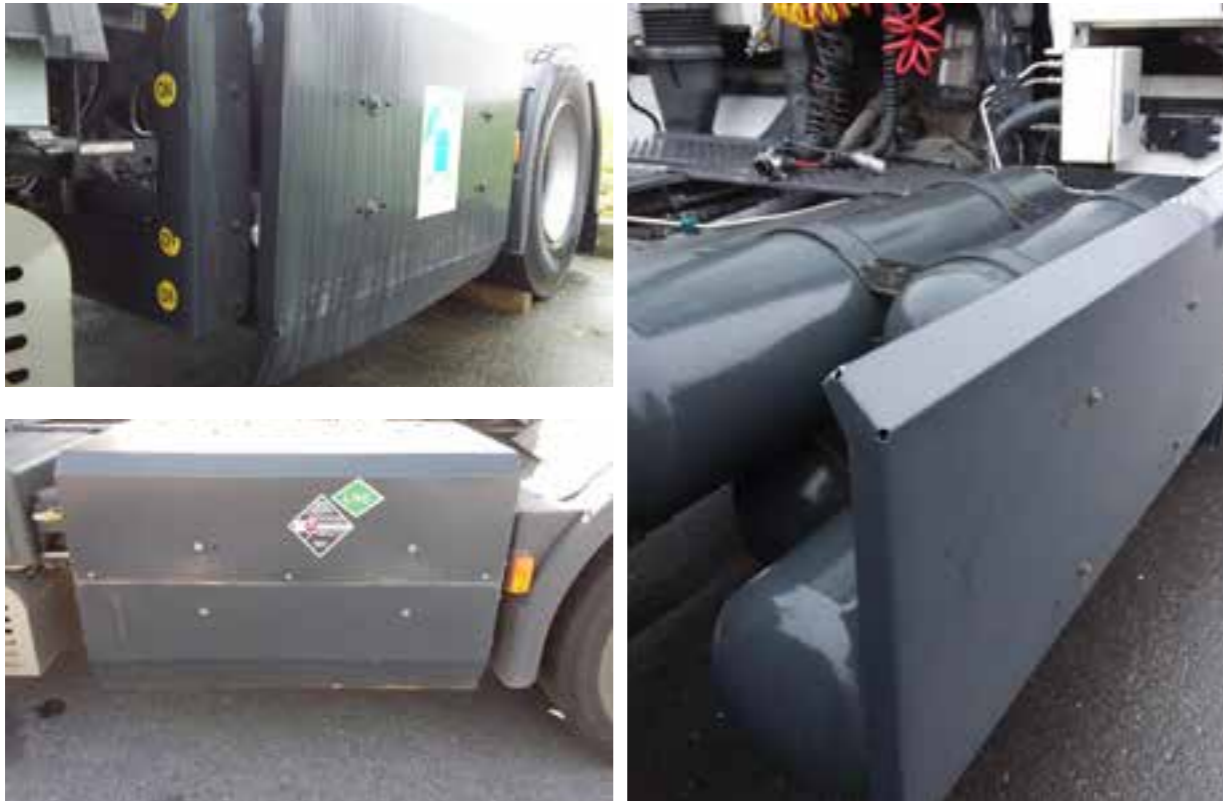
- De CNG-cilinders moeten worden geretourneerd in goede conditie, zoals weergegeven in de afbeeldingen.
- Deuken, vervormingen, roest en/of groeven die niet van invloed zijn op de goede werking en veiligheid zijn acceptabel.

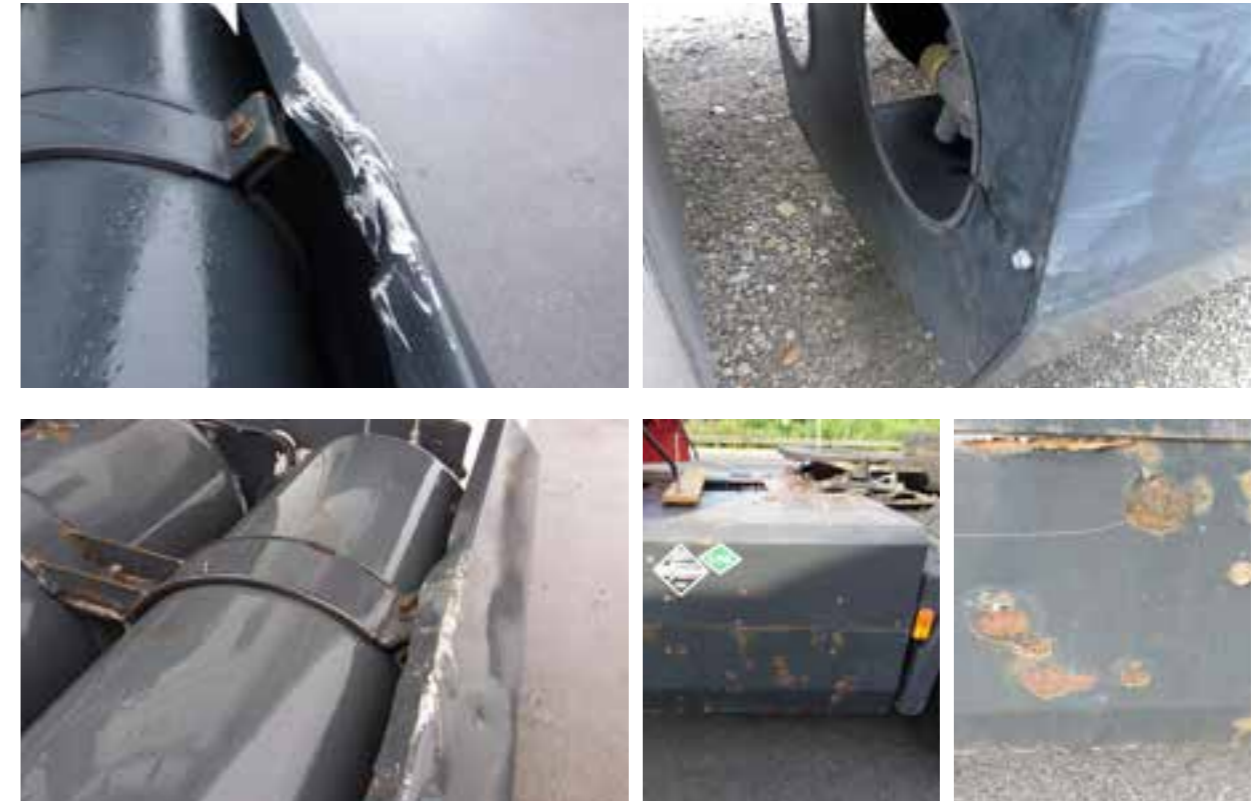
- Zichtbare deuken en vervormingen die van invloed zijn op de goede werking en veiligheid  
→ Kosten voor vervangen beschermkap doorberekenen.
- Roest, scheuren en/of groeven die van invloed zijn op de goede werking en veiligheid  
→ Kosten voor vervangen beschermkap doorberekenen.
- Beschermkap afwezig → Kosten voor plaatsen nieuwe doorberekenen.

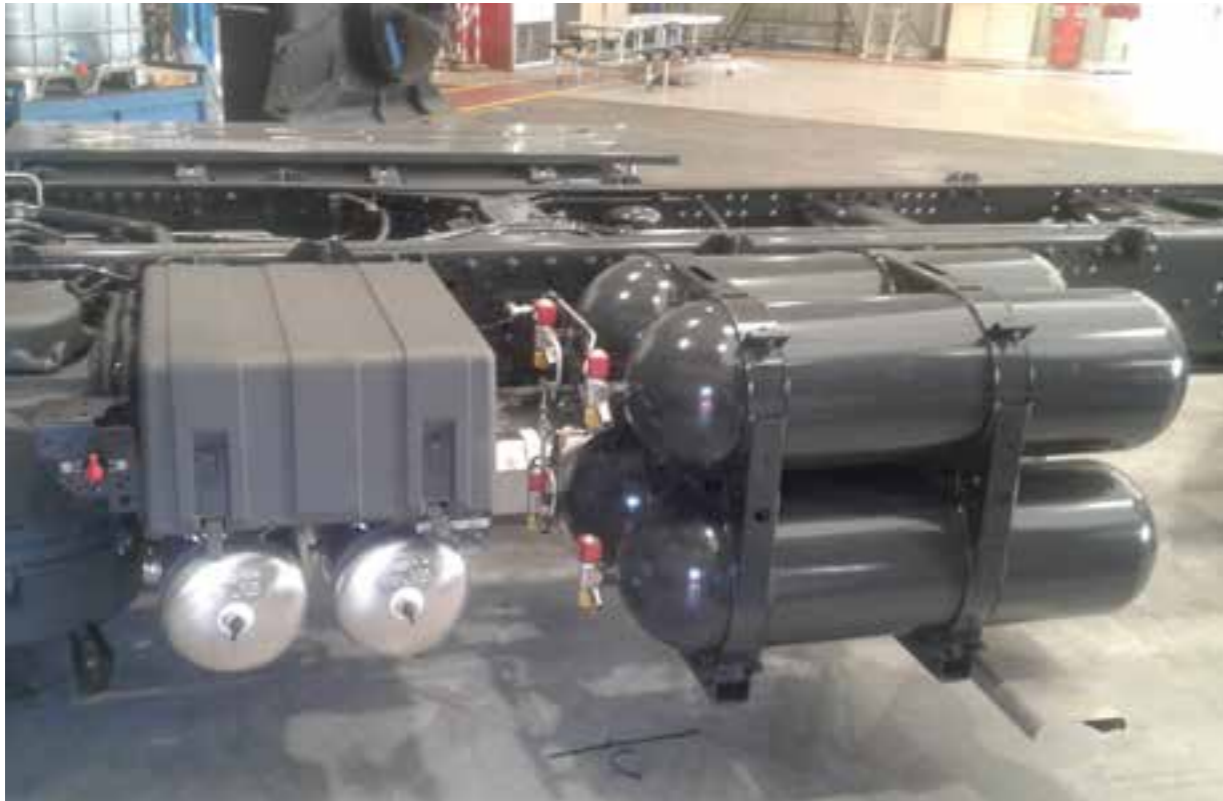
- De CNG-cilinders moeten worden geretourneerd in goede conditie, zoals weergegeven in de afbeelding.
- Controleer of de beugels en banden aanwezig zijn en goed vast zitten.

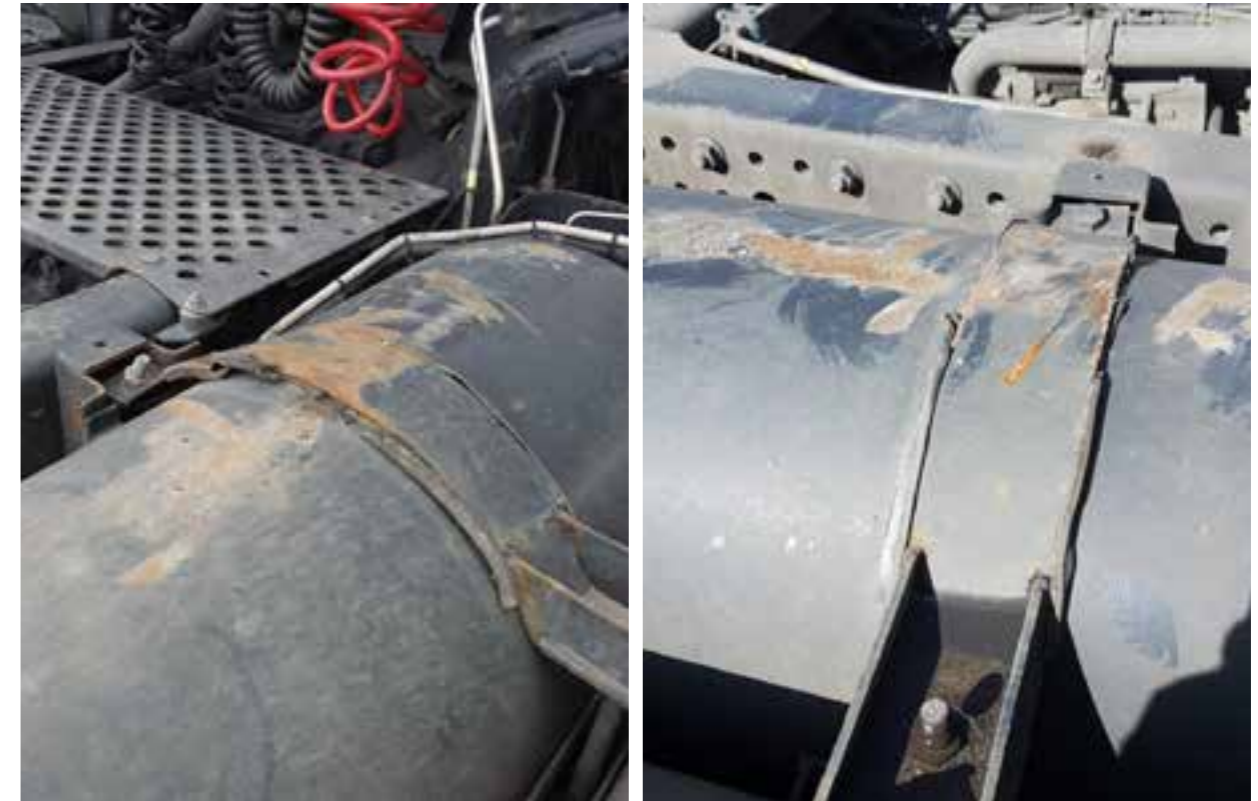
- Roest, deuken, scheuren en/of groeven → Kosten voor vervangen beugels en banden doorberekenen.

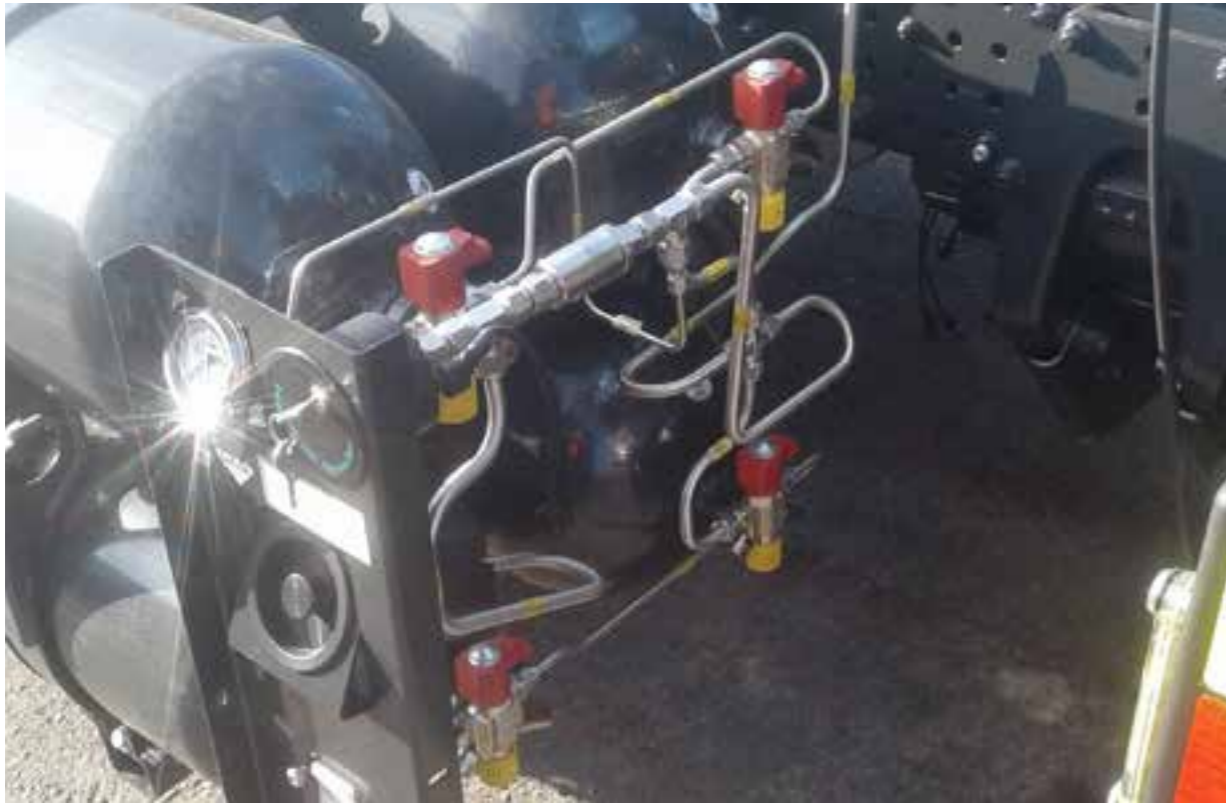
- De CNG-cilinders moeten worden geretourneerd in goede conditie, zoals weergegeven in de afbeelding.

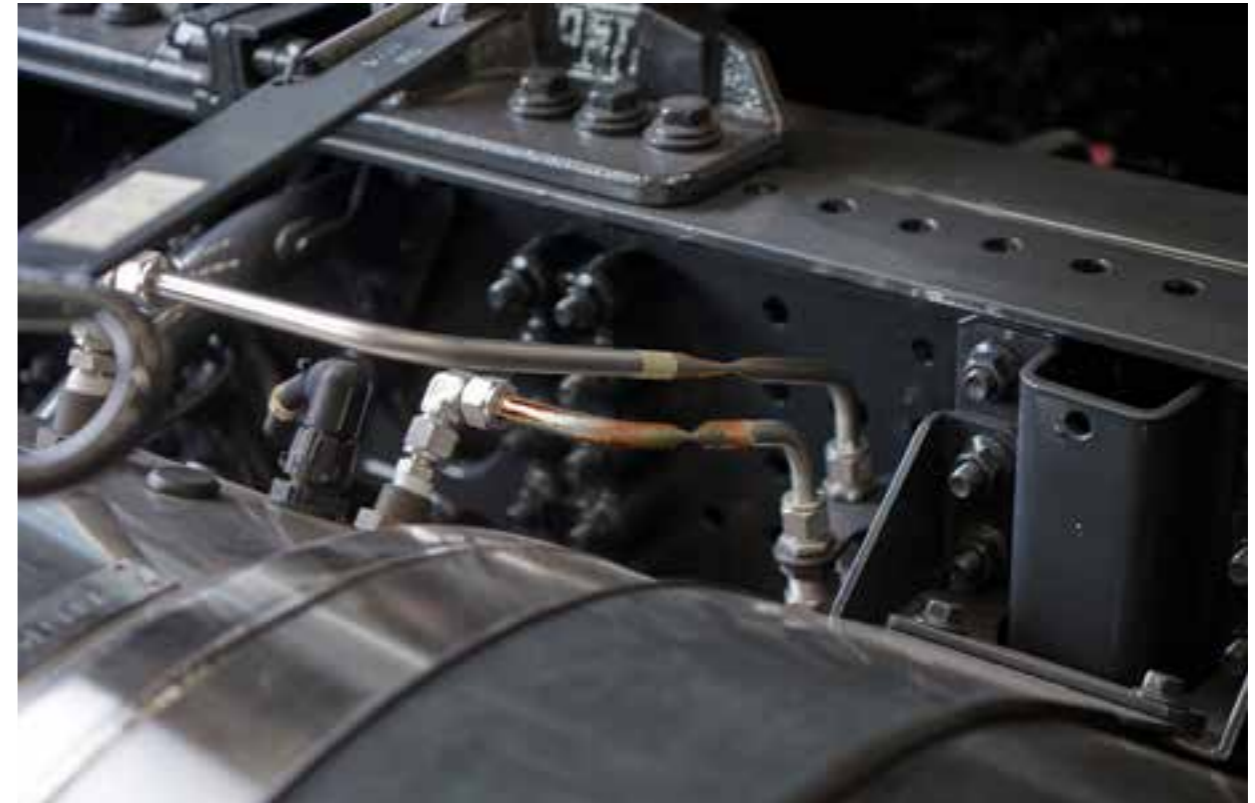
- Roest, deuken, scheuren en/of groeven → Kosten voor vervangen vaste leidingen doorberekenen.

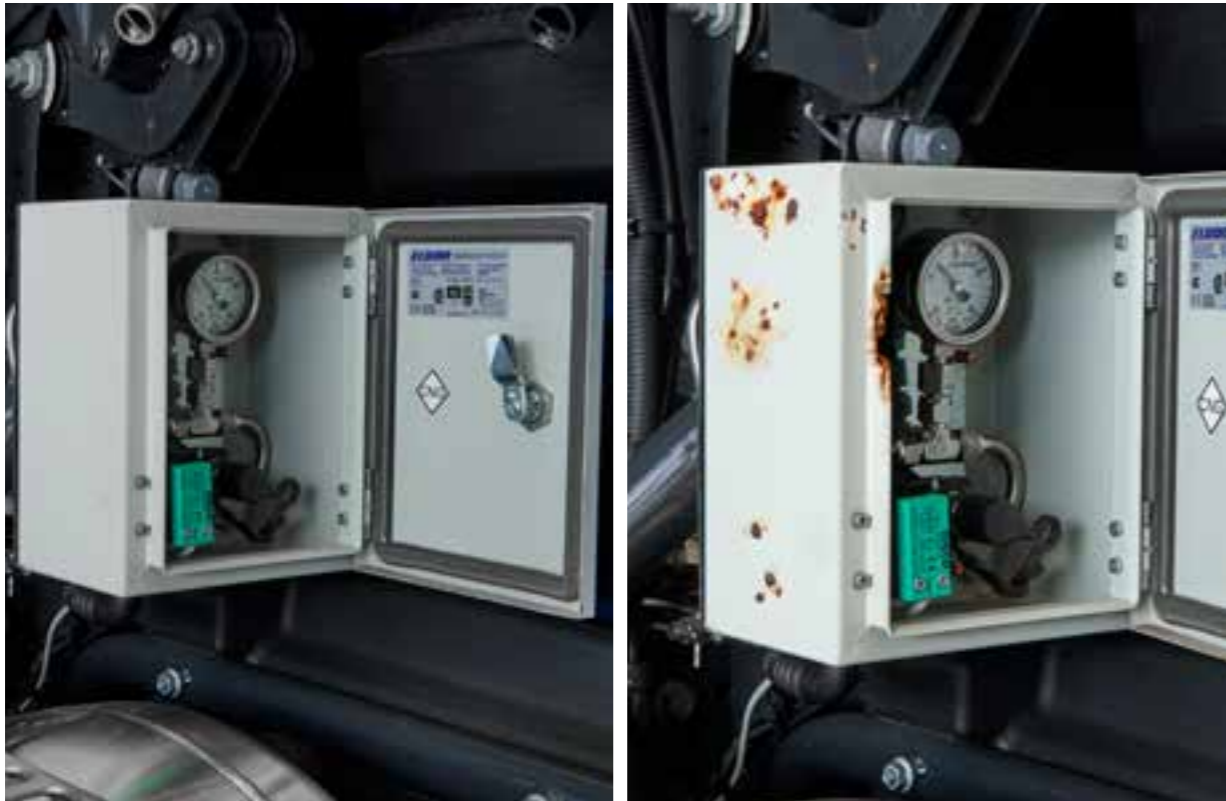
- Roest op kast voor vulaansluiting → Opmerking over schade, kosteloos.

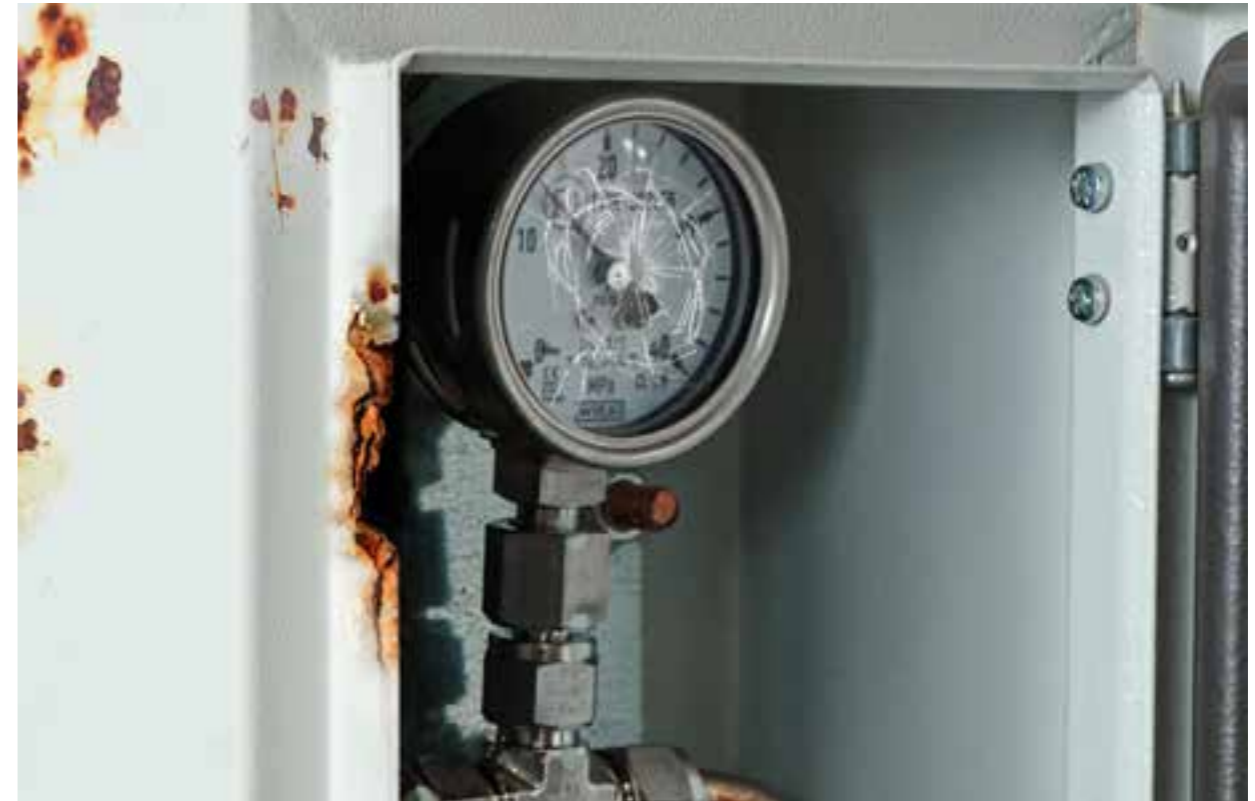
- Kast voor vulaansluiting afwezig, vulaansluiting of manometer beschadigd → Kosten voor vervangen complete kast doorberekenen.

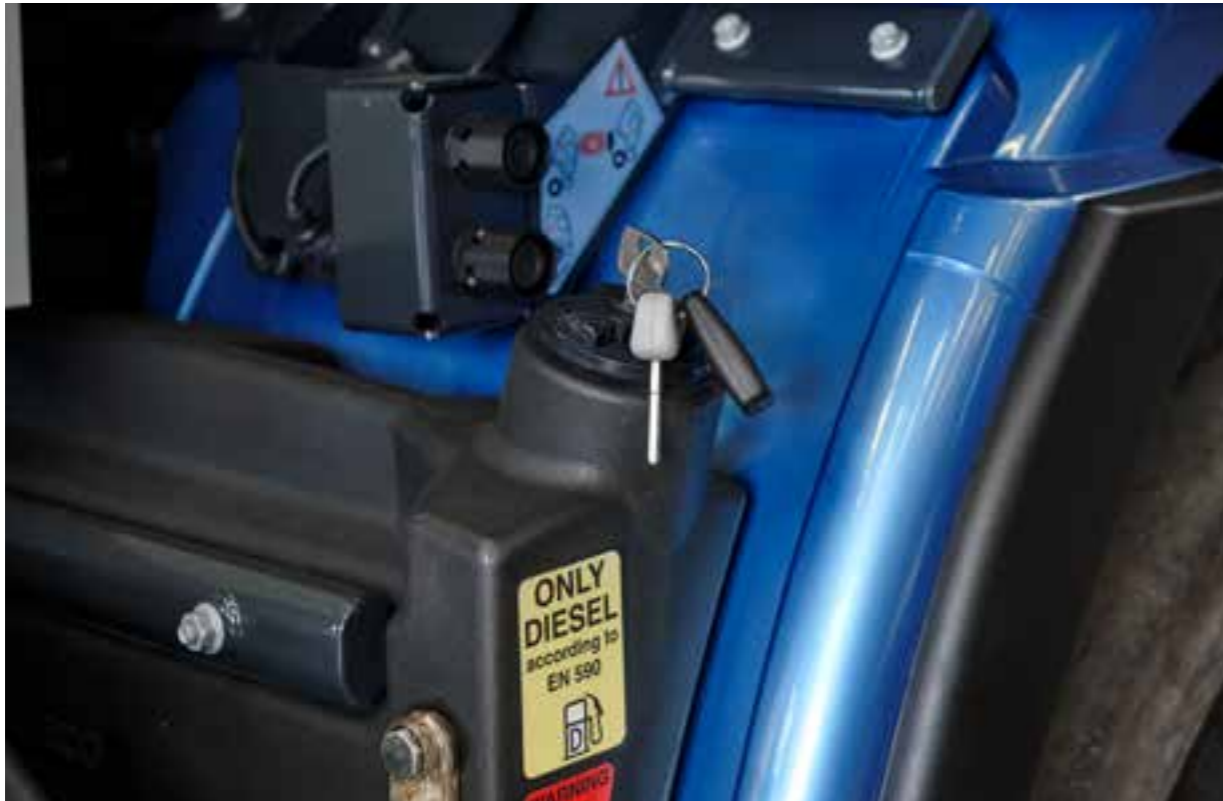
- De standverwarmingstank moet worden geretourneerd in goede conditie, zoals weergegeven in de afbeelding.

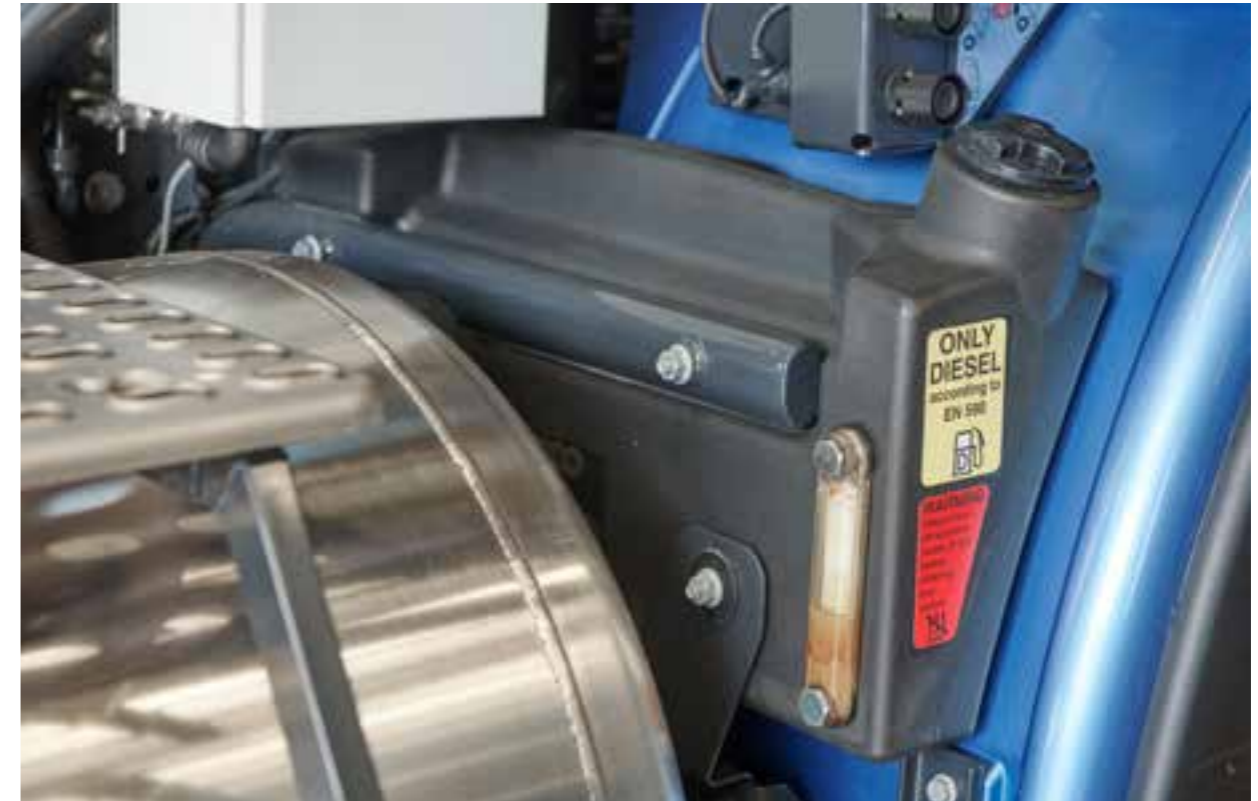
- Sleutel standverwarmingstank ontbreekt → Kosten voor vervangen sleutel doorberekenen.
- Scheuren in standverwarmingstank → Kosten voor vervangen standverwarmingstank doorberekenen.
- Niveau-indicator duidt op water in tank → Kosten voor vervangen standverwarmingstank doorberekenen.
